RELATÓRIO TÉCNICO DE FISCALIZAÇÃO 02/2022

SAMAE DE ABATIÁ-PR

MARÇO DE 2022

Para tanto, nos dias 23 e 24 de fevereiro de 2022, realizou-se fiscalização direta no município de Abatiá-Pr, onde o principal objetivo foi verificar a conformidade dos Sistemas de Abastecimento de Água e Sistema de Esgoto Sanitário quanto a normas e legislações pertinentes.

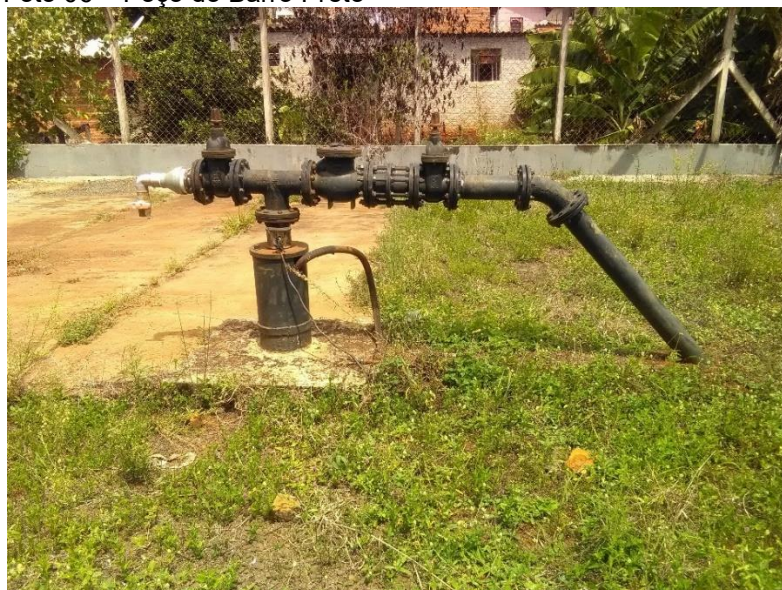
Foto 06 – Poço do Barro Preto

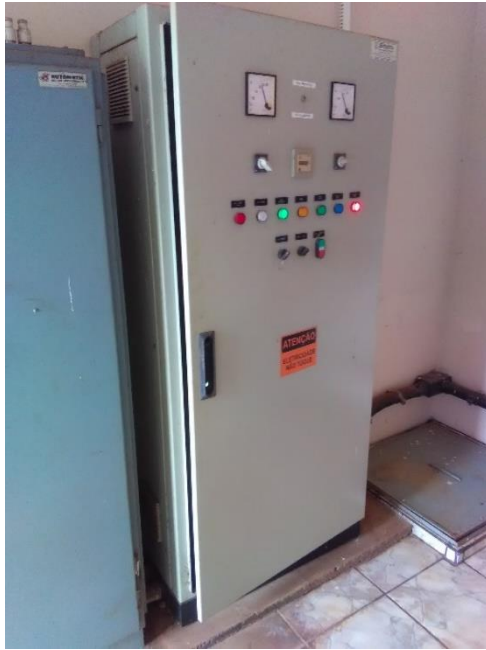
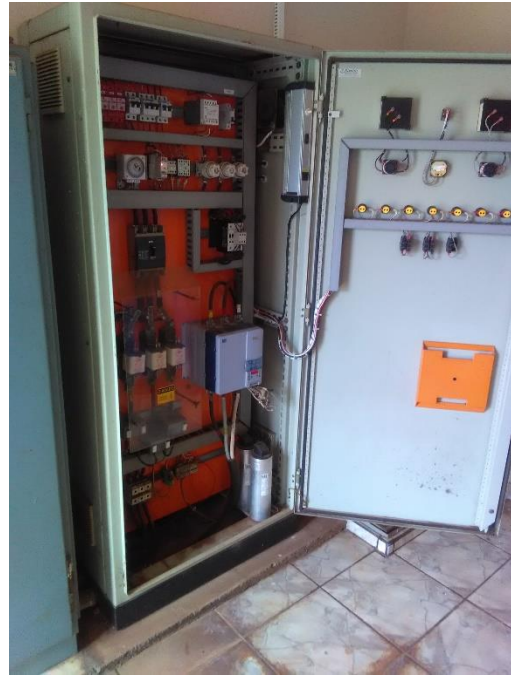
Foto 07 – Frente quadro de comando do poço do Barro Preto

Foto 08 – Quadro de comando do poço do Barro Preto

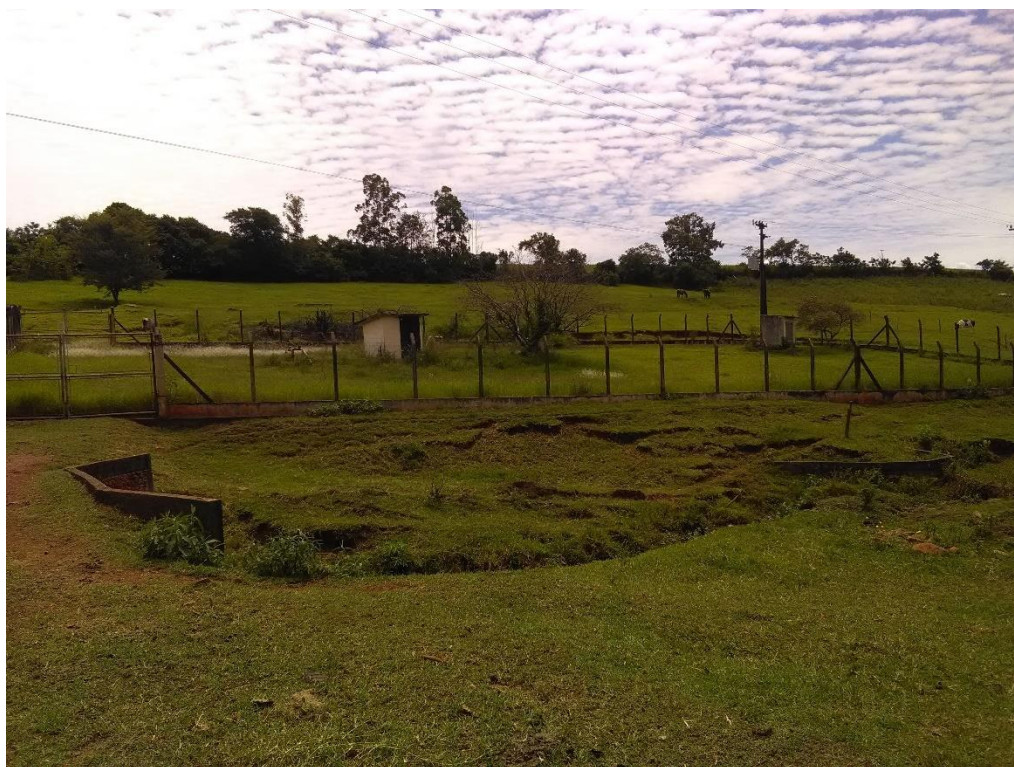
Foto 09 – Poços Matilda

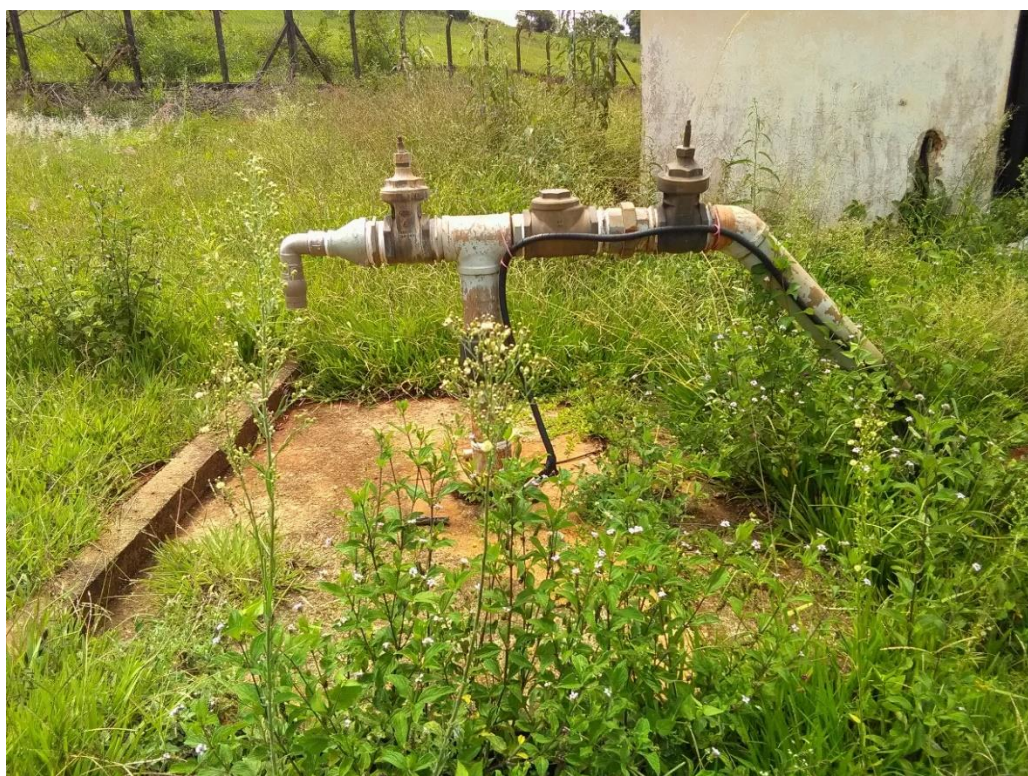
Foto 10 – Poço lado esquerdo (Matilda)

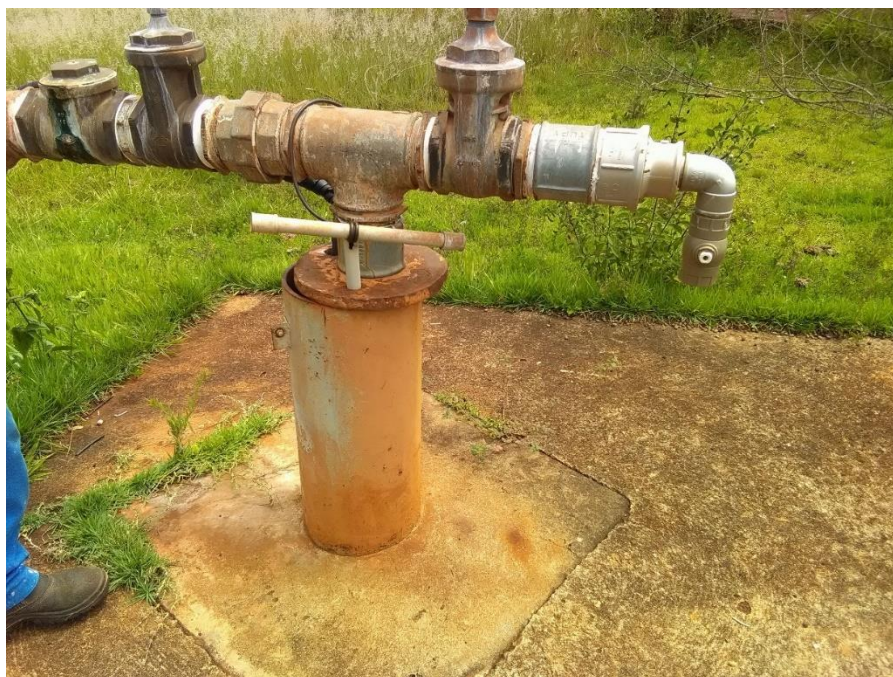
Foto 11 – Poço lado direito (Matilda)

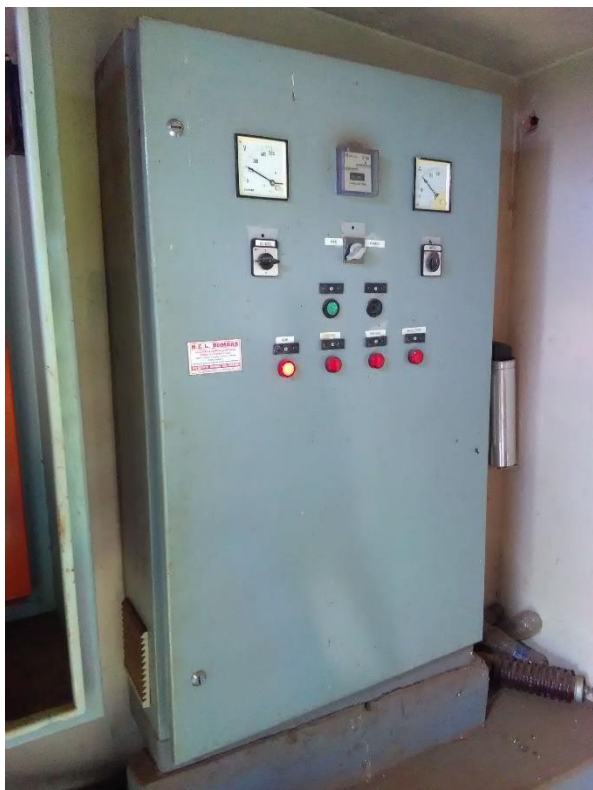
Foto 12 – Frente do quadro de comando poços da Matilda

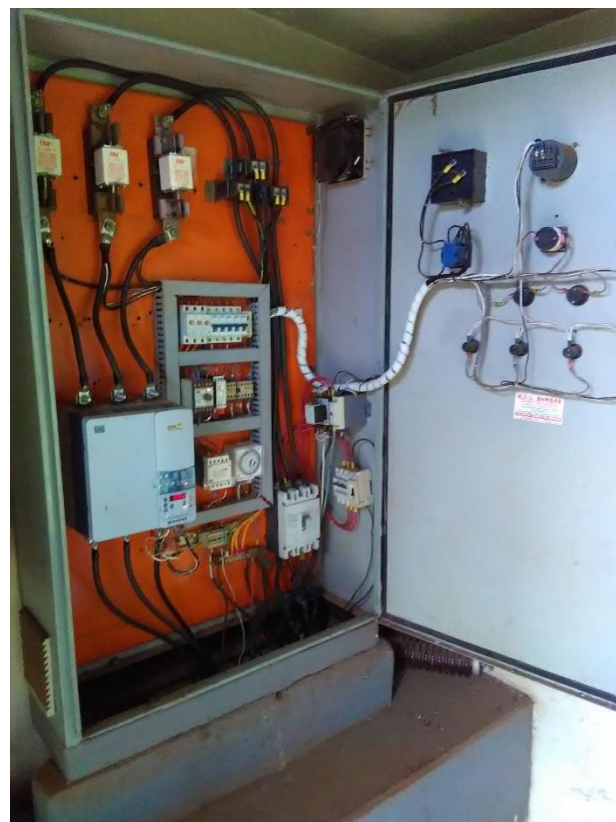
Foto 13 – Quadro de comando poços da Matilda

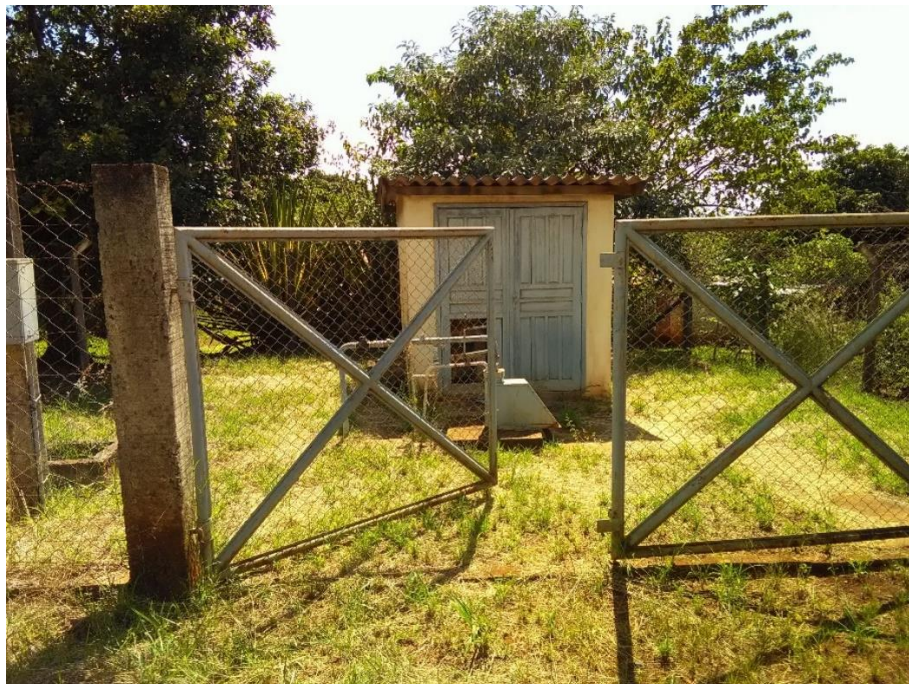
Foto 14 – Abrigo quadro de comando poço da Vila Rural

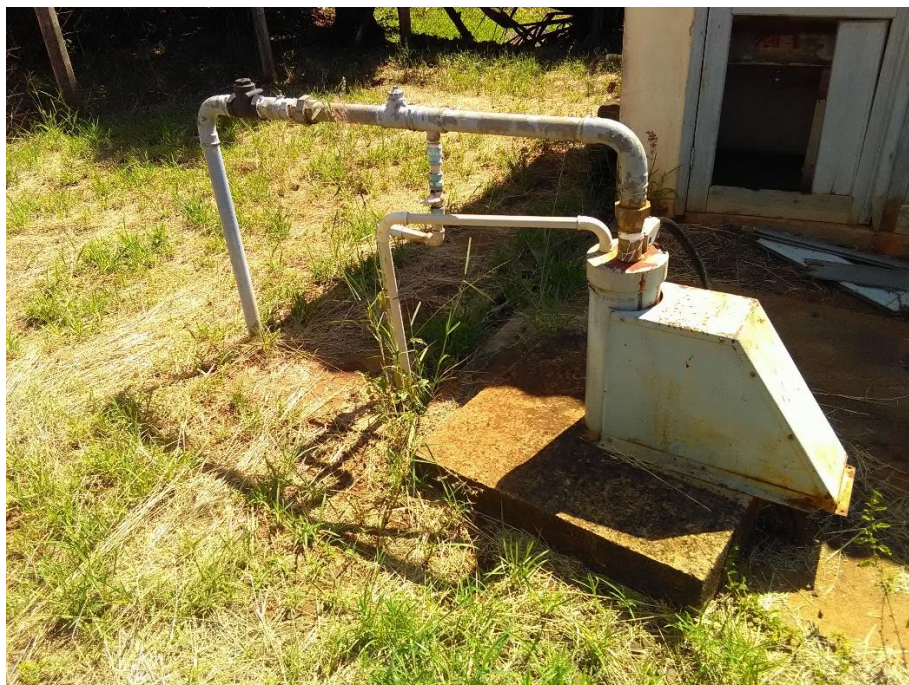
Foto 15 – Poço da Vila Rural

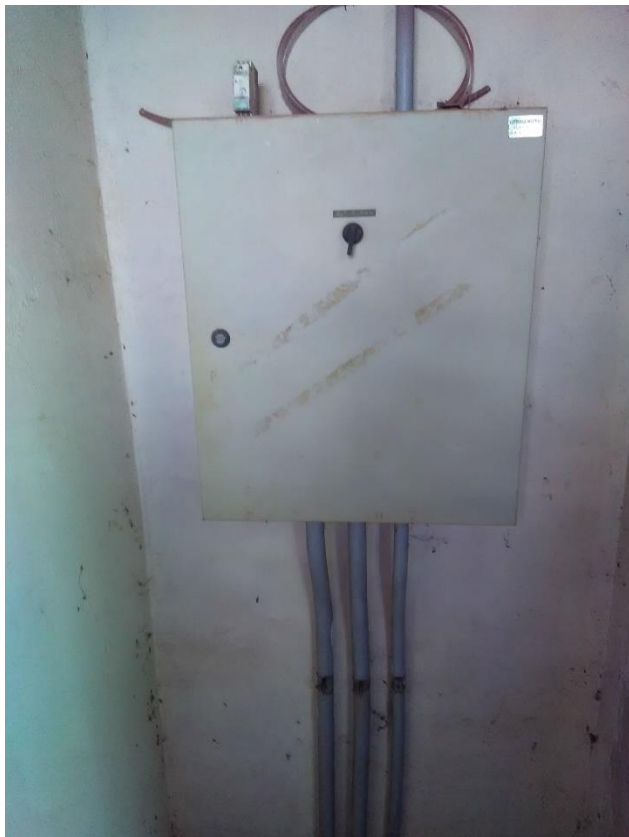
Foto 16 – Frente do quadro do poço da Vila Rural

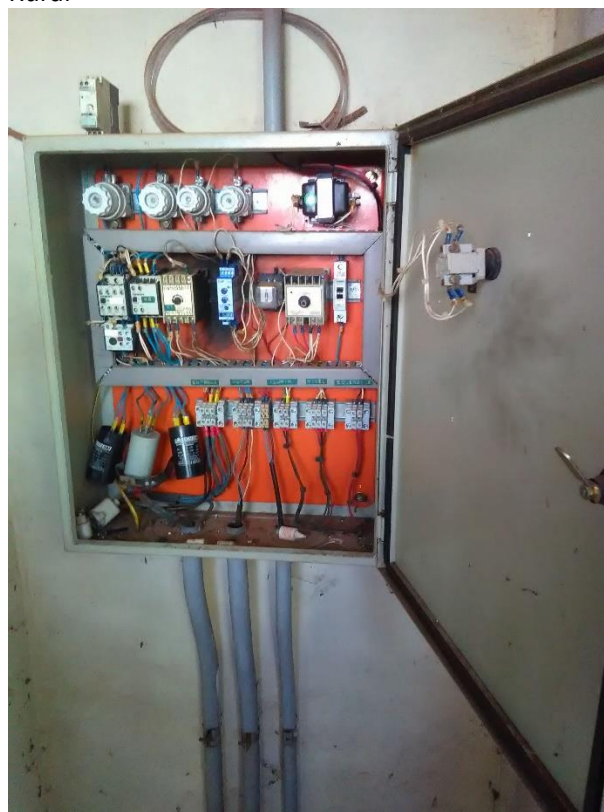
Foto 17 – Quadro de comando do poço da Vila Rural

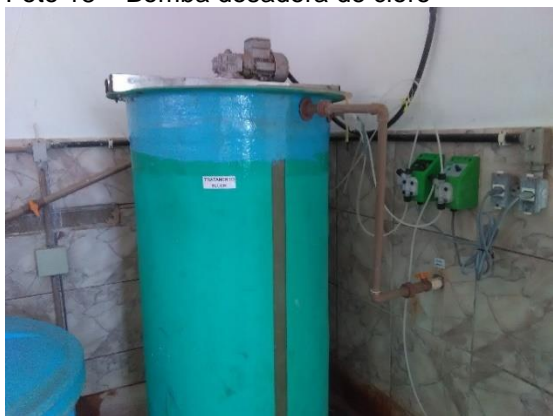
Foto 18 – Bomba dosadora de cloro

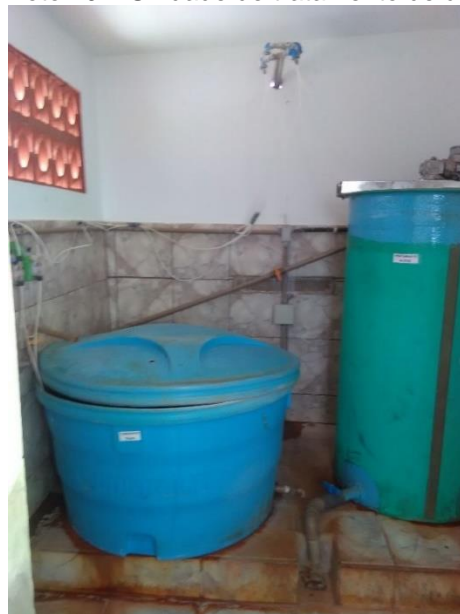
Foto 19 – Unidade de tratamento de água

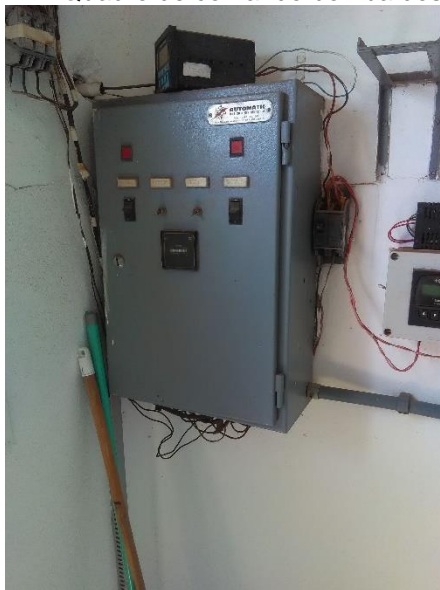
Foto 22 – Quadro de comando bomba dosadora

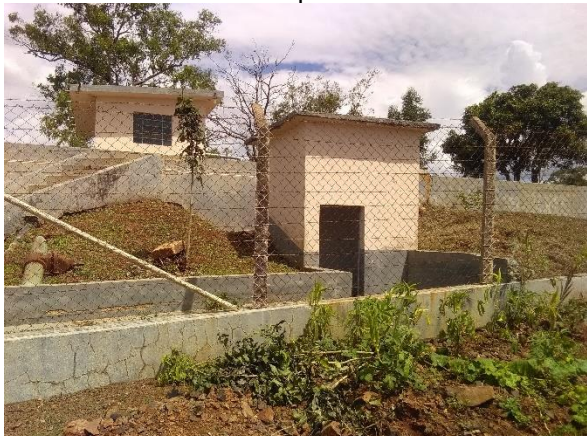
Foto 23 – Reservatório apoiado 300 m³

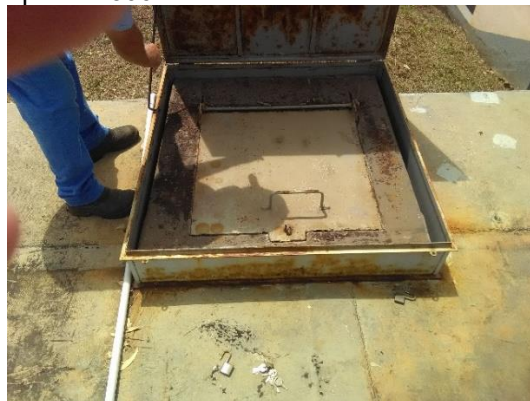
Foto 24 – Abertura de inspeção do reservatório apoiado 300 m³

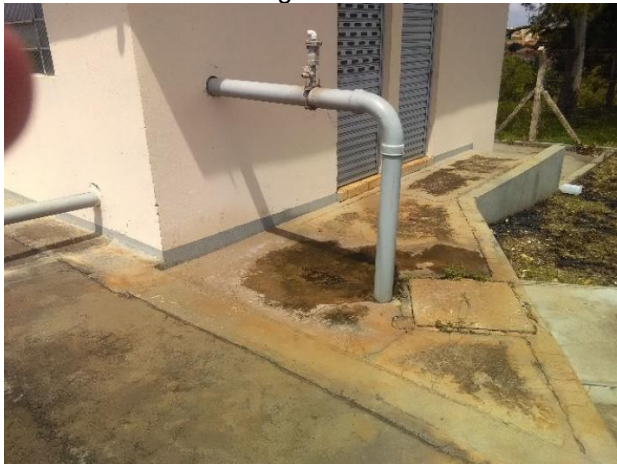
Foto 25 – Tomada de água Reservatório 300 m³

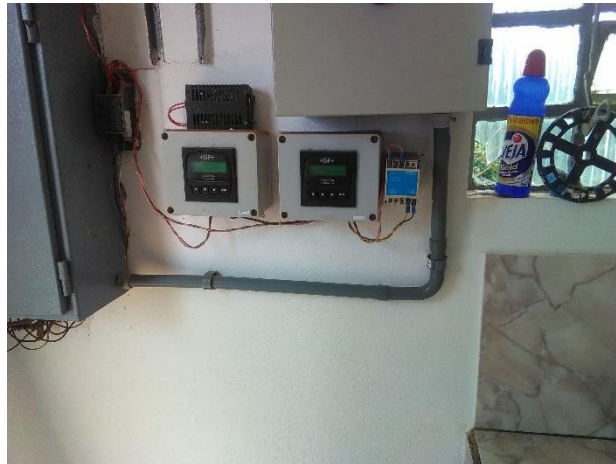
Foto 26 – Medidor de vazão reservatório 300 m³

- Ausência de extravasador (NBR 12217/1994)
- Reservatório 300 m³:
 - Falta de reservatório reserva para manutenções e limpezas (Lei 14026/2020)
 - medidor de vazão de saída está avariado (NBR 12217/1994 e Lei 14026/2020);

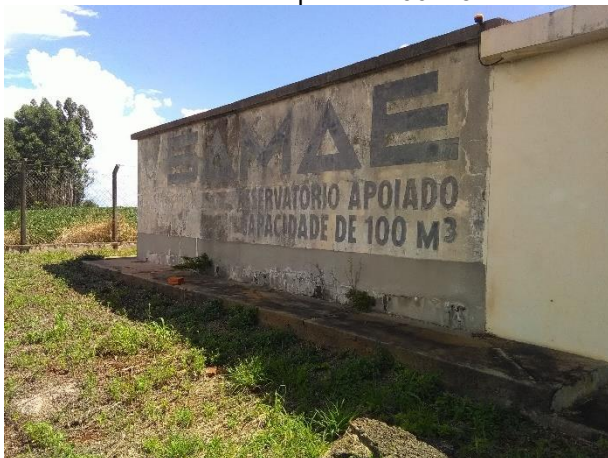
Foto 27 – Reservatório apoiado 100 m³

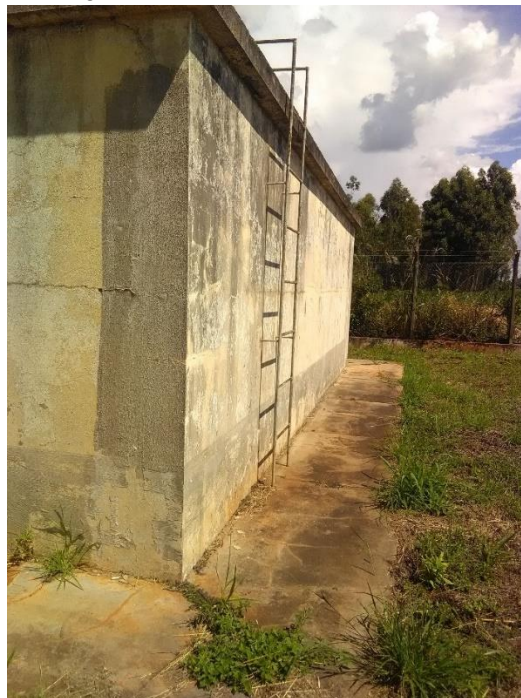
Foto 28 – Escada de acesso ao reservatório 100 m³

- Reservatório 100 m³:
 - Ausência de gaiola de proteção na escada de acesso (NR 35);
 - Sem medidor de vazão (NBR 12217/1994 e Lei 14026/2020);
- Reservatório Vila Rural:

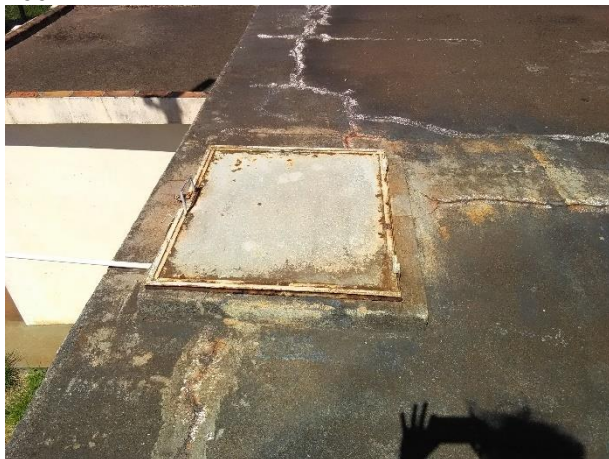
Foto 29 – Tampa de inspeção reservatório apoiado 100 m³

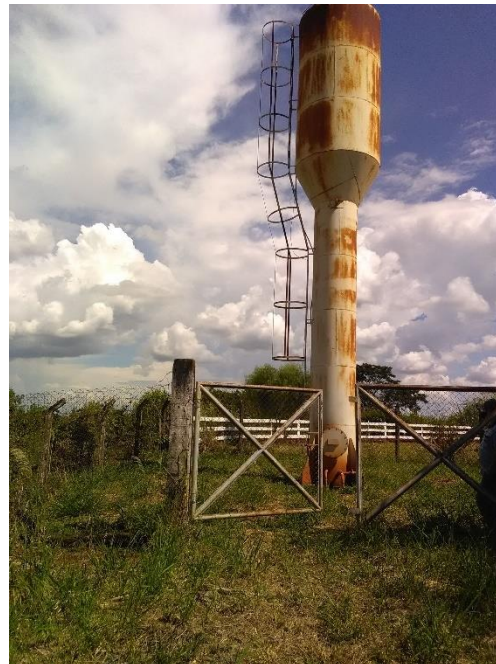
Foto 30 – Reservatório elevado Vila Rural

- Reservatório apresenta elevado estado de oxidação (NBR 15575/2021);
 - Ausência de gaiola de proteção adequada na escada de acesso (NR 35);
 - Sem guarda corpo no topo do reservatório (NR 35);

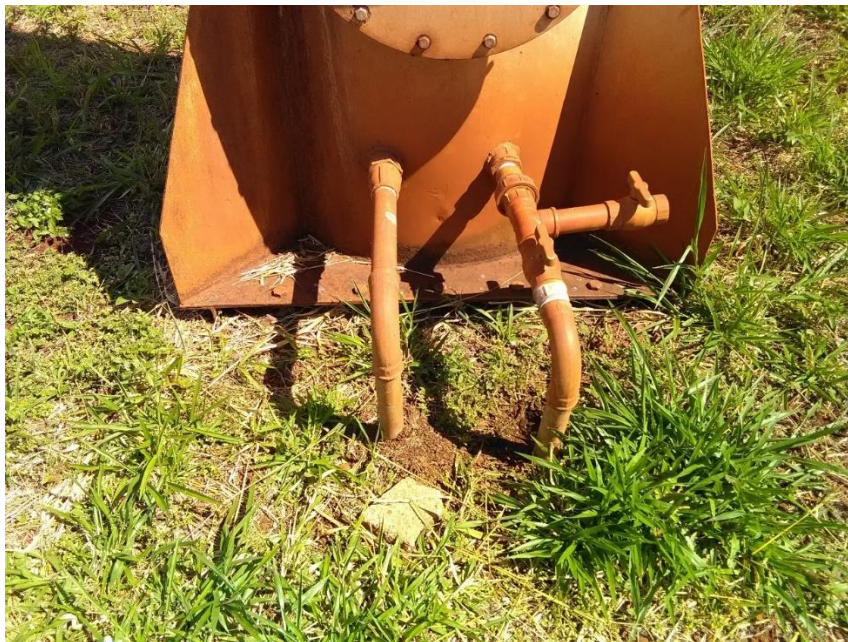
- Ausência de dispositivos medidores de vazão (Lei 14.026/2020);
- Falta de manutenção nas edificações (NBR 15575/2021);
- Não atendimento aos itens 10.2.3 da NR 10 e item 6.4 da ABNT 5419/2001.
- Falta de placa de sinalização para identificar o local;
- Falta de registro das manutenções realizadas no quadro e demais itens pertencentes ao sistema elétrico (NBR 5419/2001);
- Falta de manômetro;
- Falta de capina no entorno da edificação do poço da Matilda;
- Tampa de proteção do poço lado esquerdo da Matilda está semiaberto;
- Laje do poço da Vilar Rural não está em boas condições;
- Tampa dos poços Matilda estão oxidados;
- Falta de tomada de tomada de água poço da Vila Rural;

Foto 31 – Tomada de água poço Vila Rural

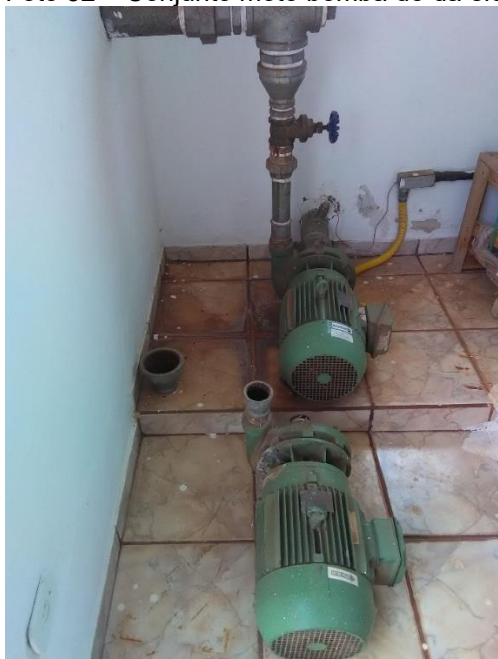
Foto 32 – Conjunto moto bomba do da elevatória

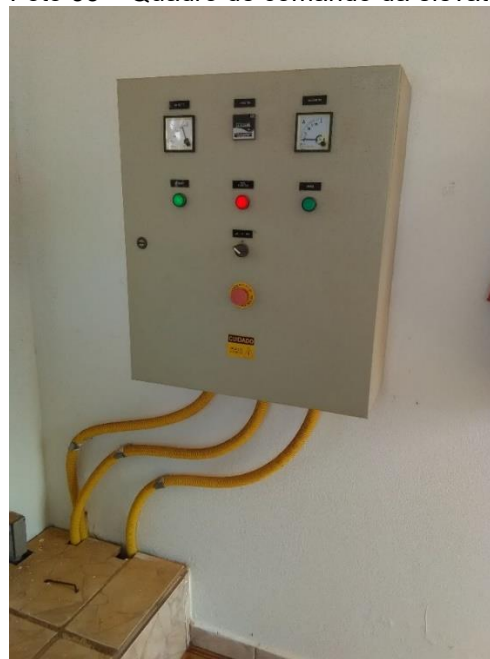
Foto 33 – Quadro de comando da elevatória

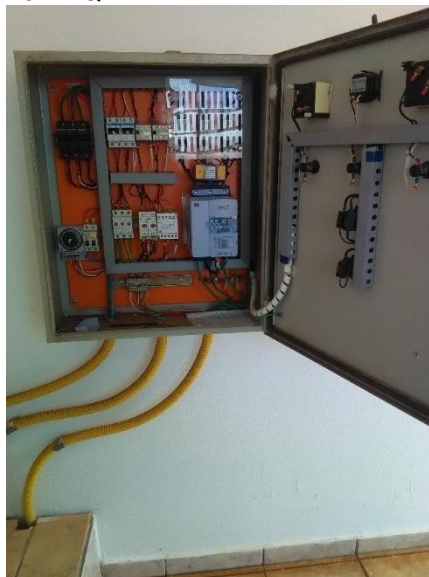
Foto 34 – Quadro de comando da elevatória

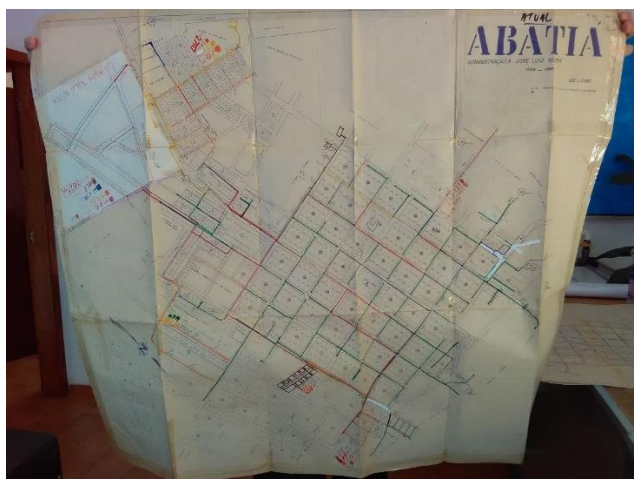
Foto 35 – Cadastro da rede de distribuição

- Pressão verificada na rede maior que a máxima permitida (NBR 12.218/1994) na Rua Iguaçú;
- Cadastro da rede desatualizado. Também das unidades de tratamento, poços, reservatórios e demais componentes do sistema de abastecimento.

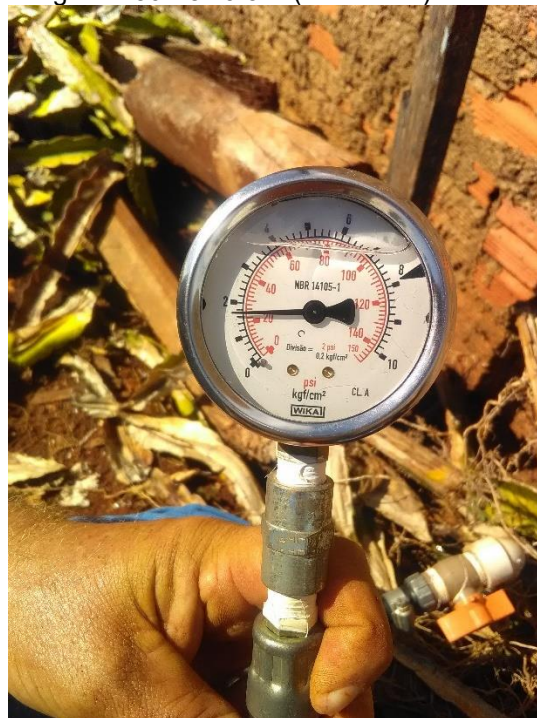
Foto 37 – Medição pressão na rede: Rua Zacarias (Latitude: 23°18'23.25"S e Longitude 50°18'49.3W (P=24 mca)

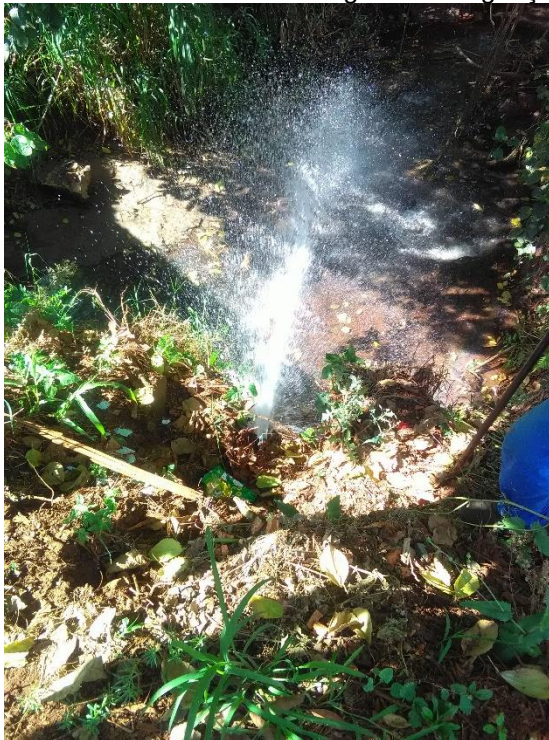
Foto 38 – Válvula de descarga na Rua Iguazu

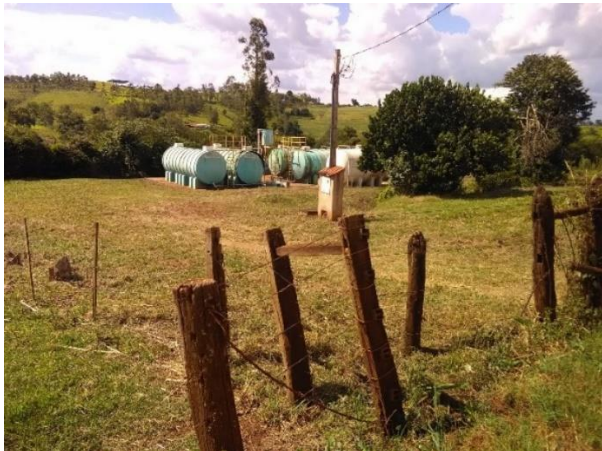
Foto 46 – ETE

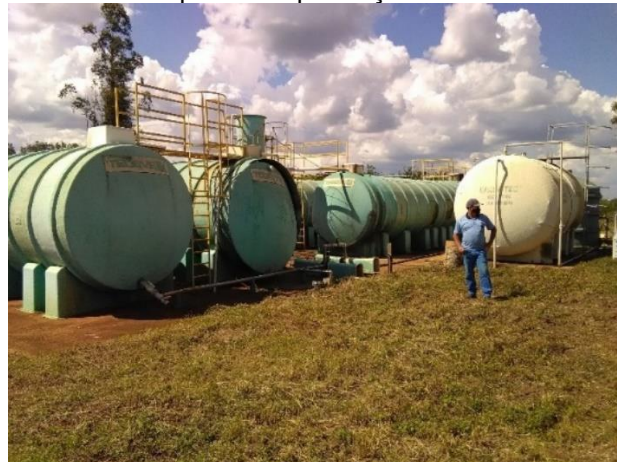
Foto 47 – Tanques de equalização e reatores

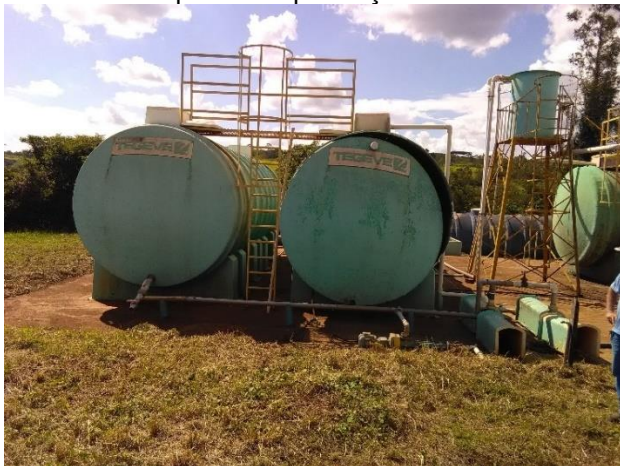
Foto 48 – Tanques de equalização

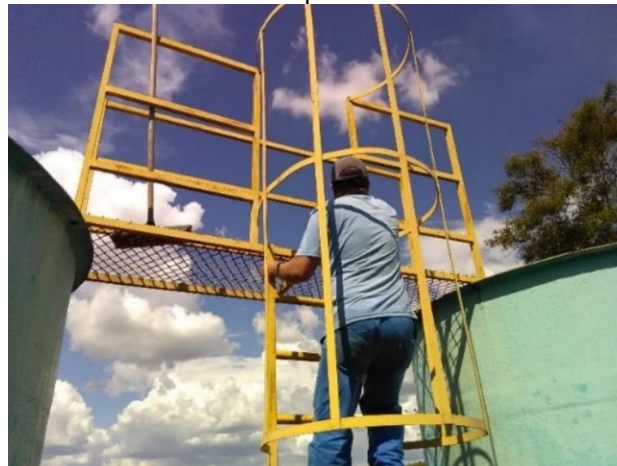
Foto 49 – Acesso ao tanque decantador

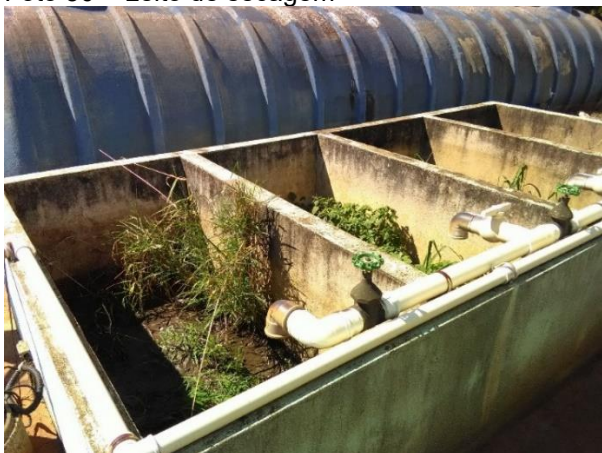
Foto 50 – Leito de secagem

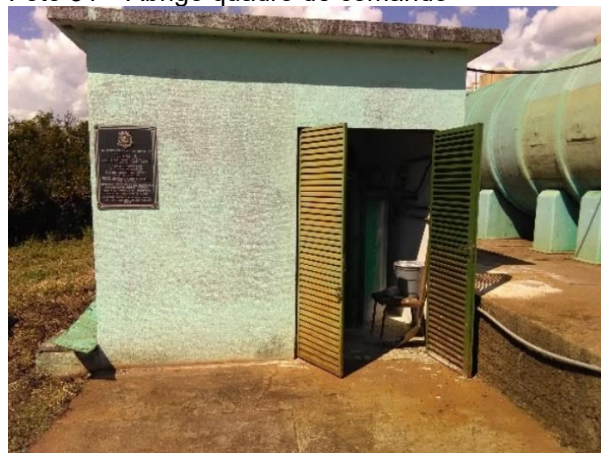
Foto 51 – Abrigo quadro de comando

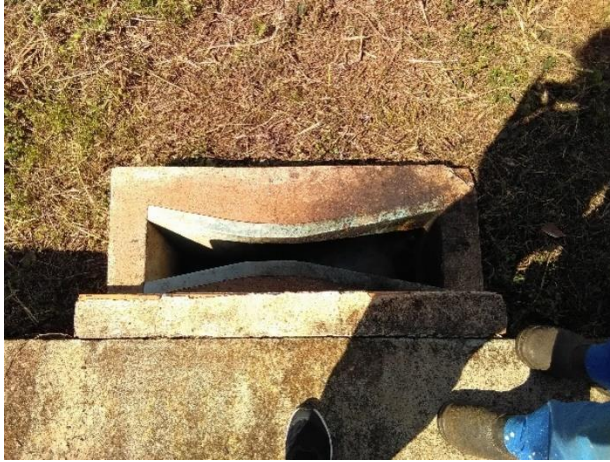
Foto 52 – Calha Parshall

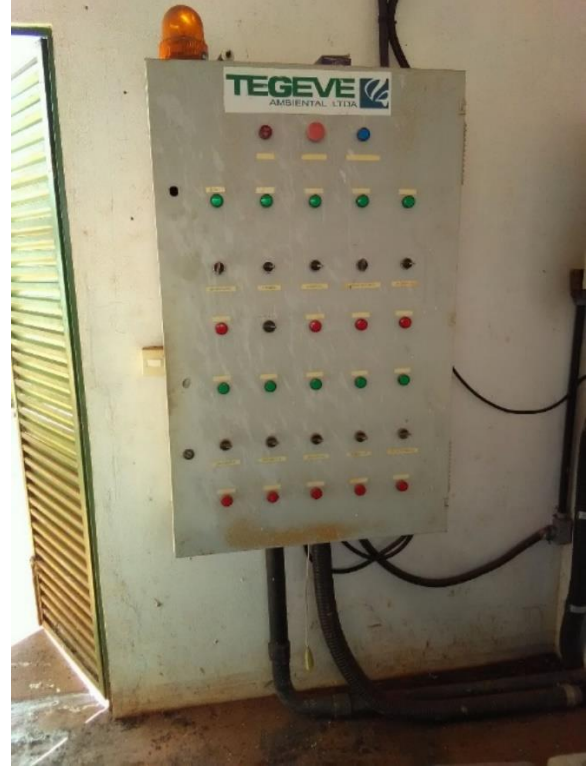
Foto 53 – Frente do quadro de comando da ETE

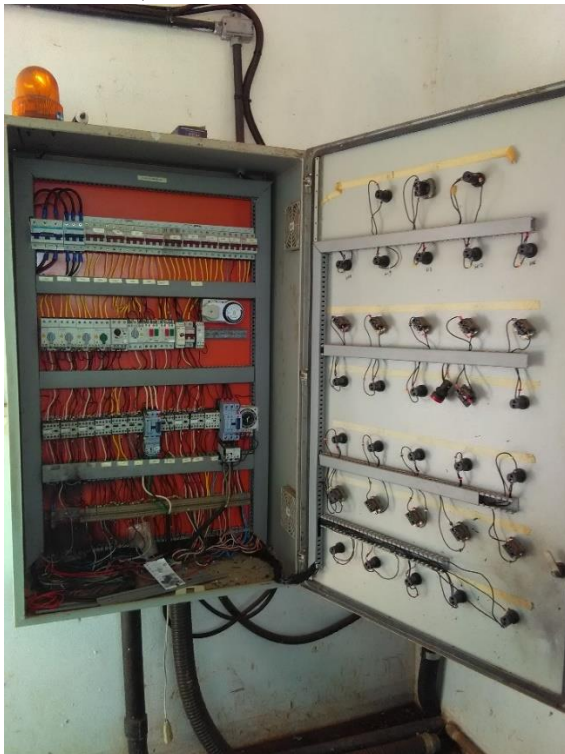
Foto 51 – Quadro de comando da ETE

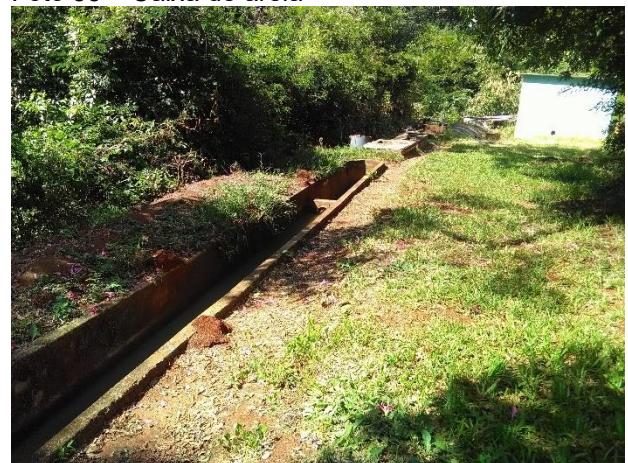
Foto 55 – Caixa de areia

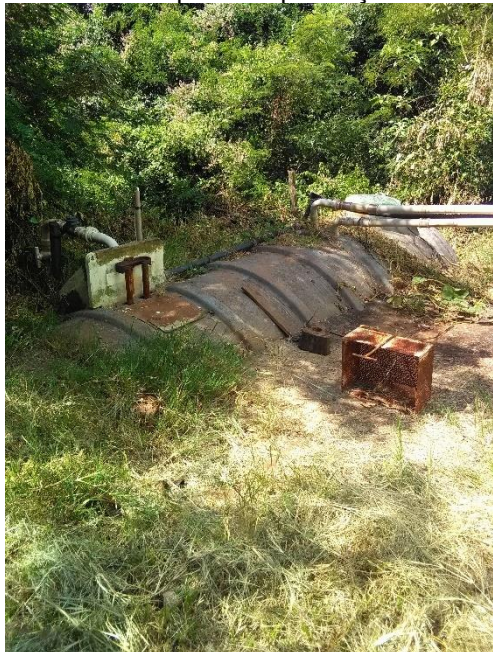
Foto 56 – Tanque de equalização e elevatória

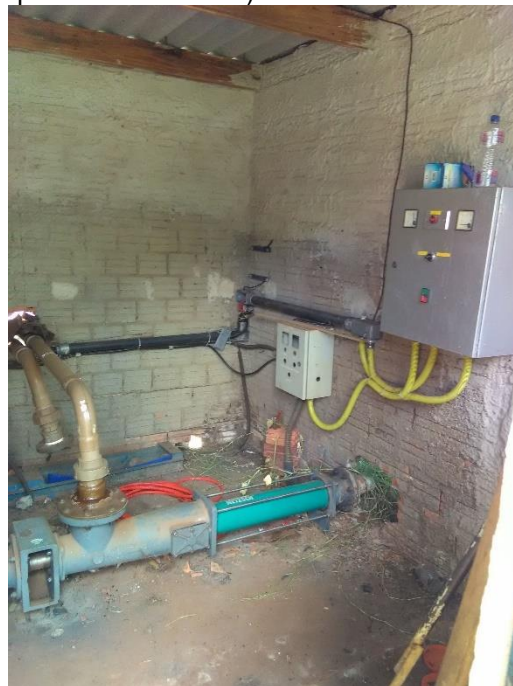
Foto 57 – Casa de máquinas (bomba de recalque e quadro de comando)

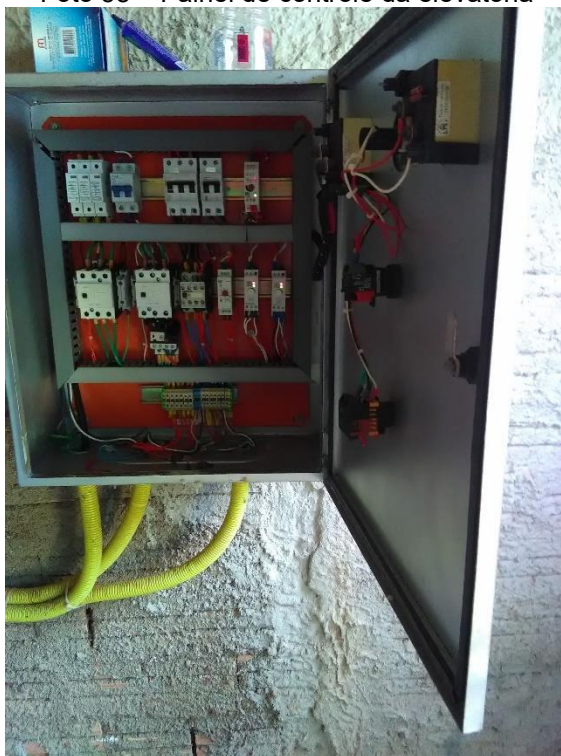
Foto 58 – Painel de controle da elevatória
