RELATÓRIO TÉCNICO DE FISCALIZAÇÃO 03/2022
SAAE DE SERTANÓPOLIS-PR

MARÇO DE 2022
MARINGÁ - PR

Para tanto, nos dias 14 e 15 de março de 2022, realizou-se fiscalização direta no município de Sertanópolis-Pr, onde o principal objetivo foi verificar a conformidade dos Sistemas de Abastecimento de Água e Sistema de Esgoto Sanitário quanto a normas e legislações pertinentes.

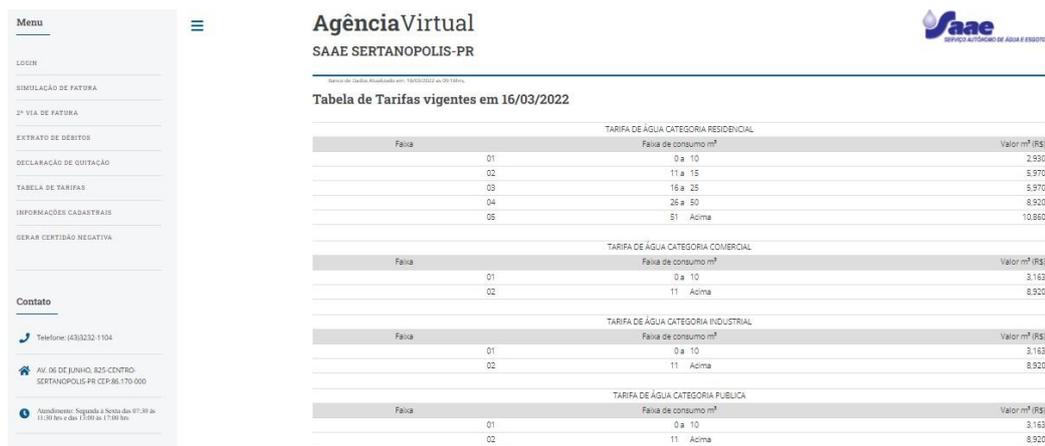
Foto 07 – Tabela de tarifas no portal de atendimento virtual

- As taxas cobradas pelo SAAE encontram-se parcialmente informadas no portal de atendimento virtual (Foto 07);
- Existe um funcionário no atendimento;

- Falta de publicação de taxas de novas ligações, religações e demais taxas de serviços no portal de atendimento virtual;
- Quantidade de funcionários insuficientes na manutenção.

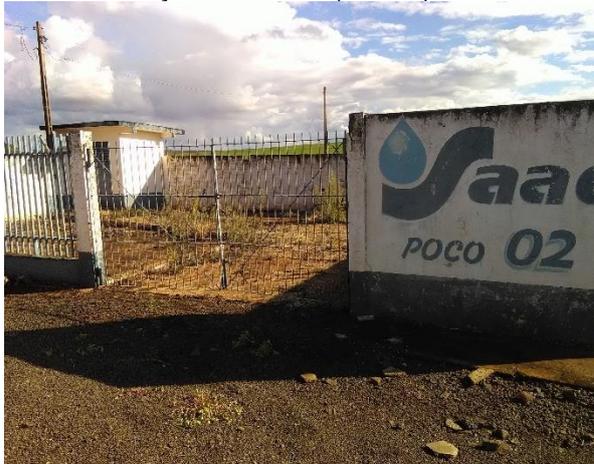
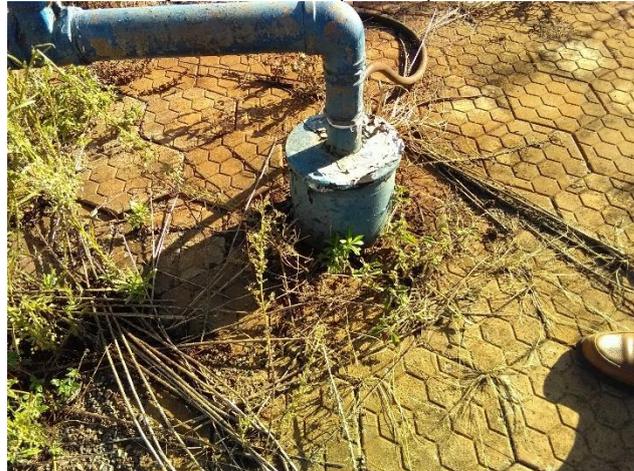
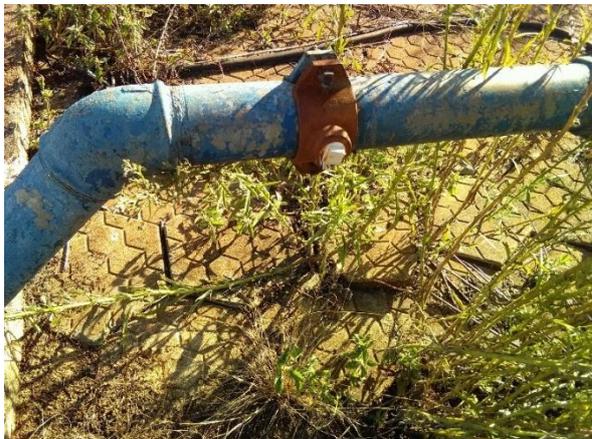
Foto 09 – Poço Silvinho 02 (foto 01)

- Silvinho 2 é de difícil acesso;
 - poço do Pátio (zona norte) está sem ponto;
 - pontos de tomada de tomada de água de alguns poços estão indevidamente instalados em locais distantes, gerando possíveis pontos de contaminação nas amostras.

- Futura possível fonte de contaminação para o poço Silvinho 2;
- Isolamento inadequado nos poços da zona norte e Turquinho 01;
- Falta de extintor próximo aos quadros de comando (NPT 021/2014 item 5.2.1.11);

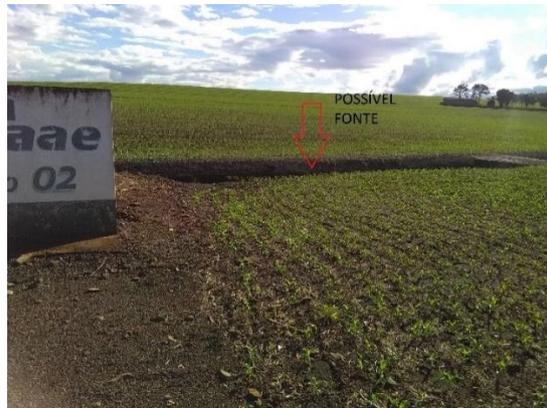
Foto 12 – Divisa fundos poço Silvinho 2

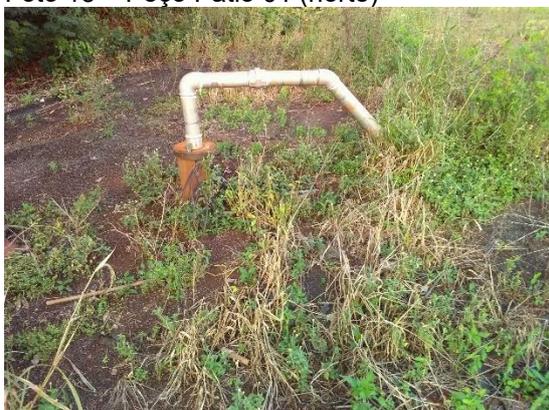
Foto 13 – Poço Pátio 01 (norte)

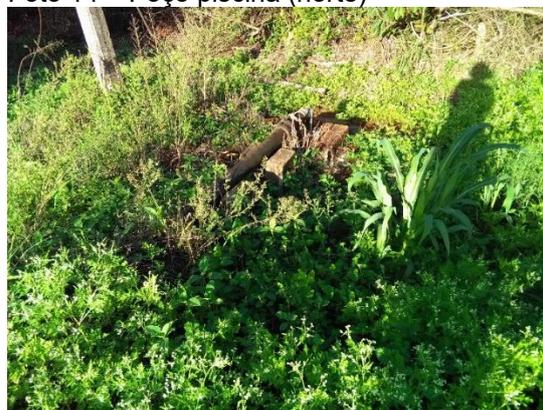
Foto 14 – Poço piscina (norte)

- Sem Laje do poço Piscina (zona norte) (NBR 12.212/1992)
- Tampa dos poços da zona norte estão excessivamente oxidados;
- Ponto de tomada de tomada de água:

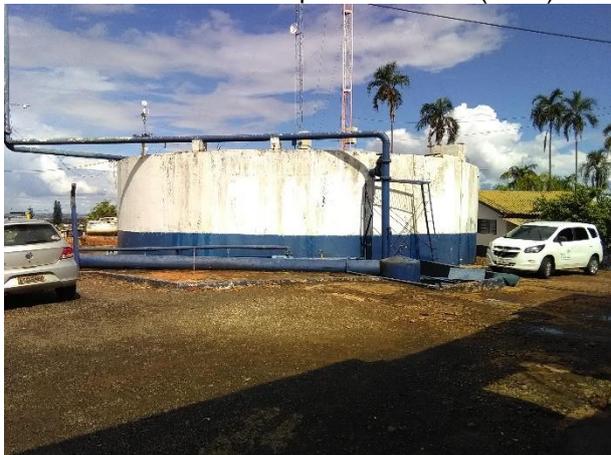
Foto 31 – Reservatório apoiado 600 m³ (sede)

- A estrutura do reservatório não está em boas condições (tubulações e registros);
- Área não está devidamente isolada evitando o acesso de animais;
- Sinais de vazamentos;
- Ausência de aterramento (apresentar das torres metálicas instaladas no topo do reservatório);
- Escada de acesso inadequada (NR 35).

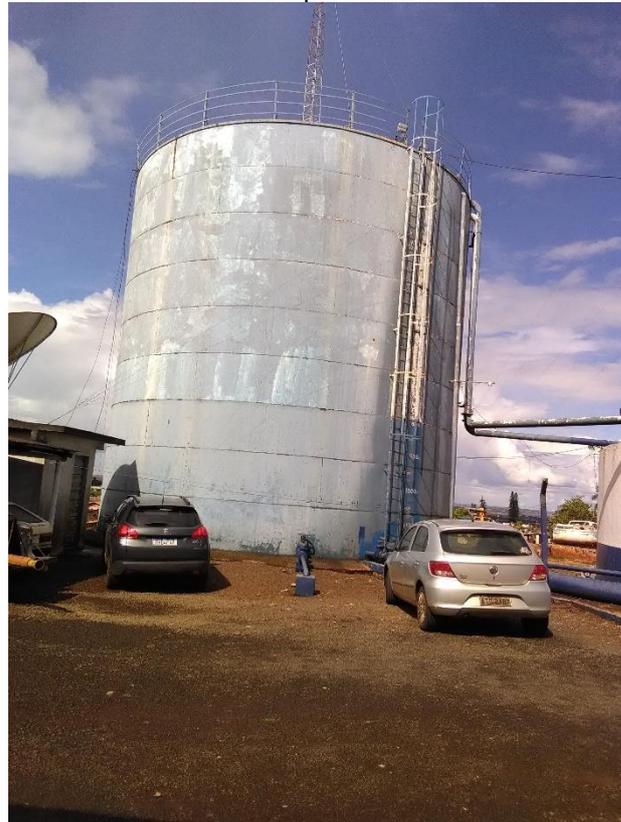
Foto 32 – Reservatório apoiado 1200 m³

- A estrutura do reservatório não está em boas condições (tubulações e registros);
- Área não está devidamente isolada evitando o acesso de animais;
- Ausência de aterramento (apresentar das torres metálicas instaladas no topo do reservatório);

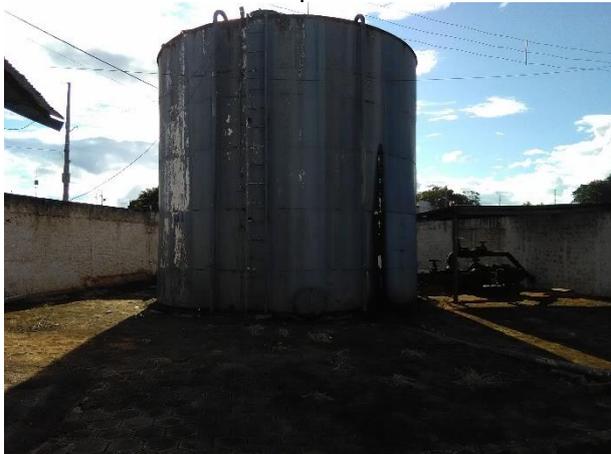
Foto 35 – Reservatório apoiado zona sul 600 m³

- A estrutura do reservatório não está em boas condições;
- Instalações hidráulicas não está em boas condições (excessiva quantidade de vazamentos);
- Ausência de aterramento;
- Ausência de gaiola de proteção adequada na escada de acesso (NR 35);
- Falta de pintura;
- Falta de sinalização identificadora;

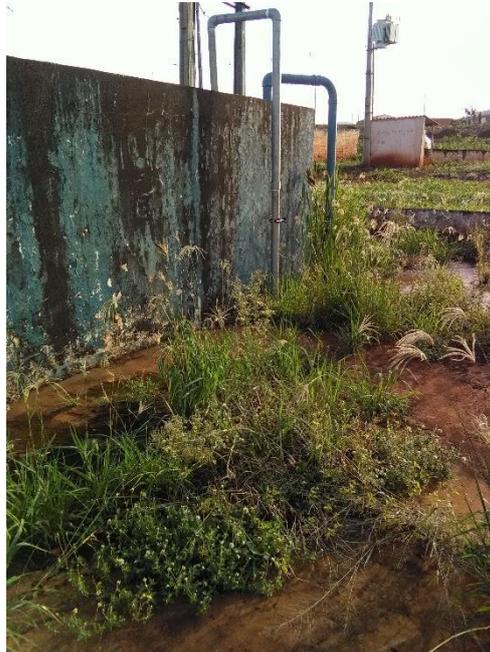
Foto 36 – Reservatório semi-enterrado zona norte

- A estrutura do reservatório não está em boas condições;

- Instalações hidráulicas não está em boas condições (excessiva quantidade de vazamentos);
- Área não está devidamente isolada evitando o acesso de animais ou pessoas não autorizadas;
- Ausência de aterramento;
- Escada de acesso inadequada (NR 35);
- Falta de pintura;
- Falta de sinalização identificadora;
- Falta de roçada;
- Extravasador inadequado;
- Ventilação inadequada.

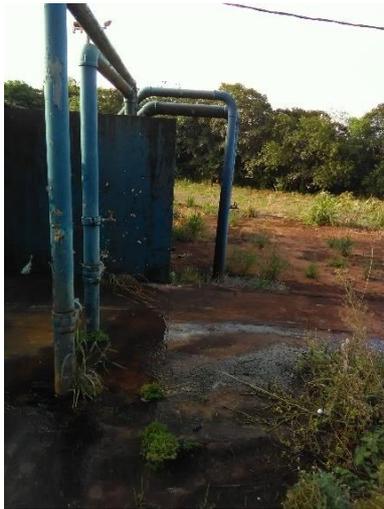
Foto 37 – Vazamentos tubulação reservatório zona norte

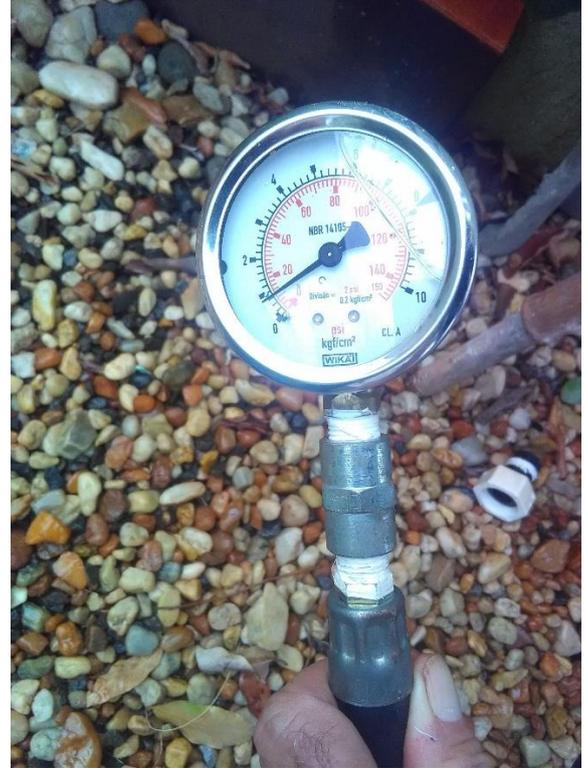
Foto 52 – Medição pressão na rede: Rua Pernambuco, nº. 51 (Latitude: 23° 3'28.14"S e Longitude 51° 2'37.85"O, nº. 150 (P=08 mca)

- Pressão verificada na rede menor que a mínima permitida (NBR 12.218/1994) na Rua Pernambuco;
- Cadastro da rede desatualizado. Também das unidades de tratamento, poços, reservatórios e demais componentes do sistema de abastecimento os projetos estão desatualizados;
