RELATÓRIO TÉCNICO DE FISCALIZAÇÃO 04/2022

SAMAE DE LOBATO-PR

ABRIL DE 2022

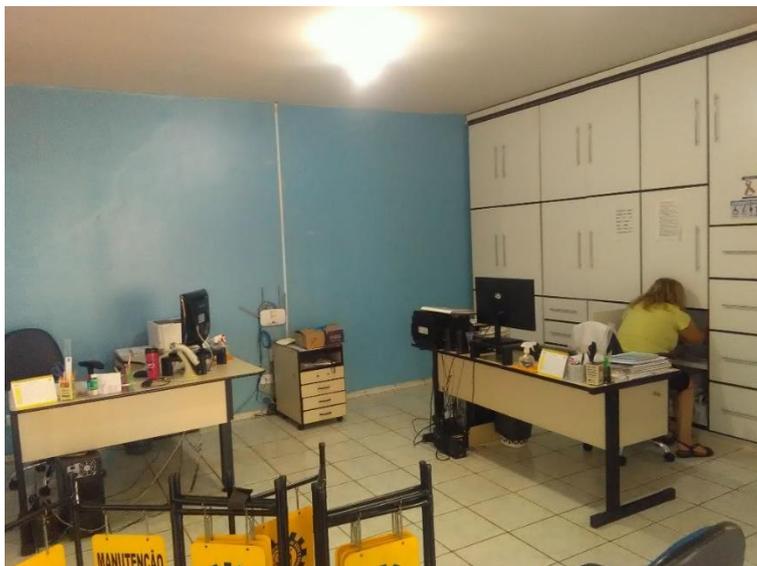
Foto 04 – Escritório de atendimento ao usuário

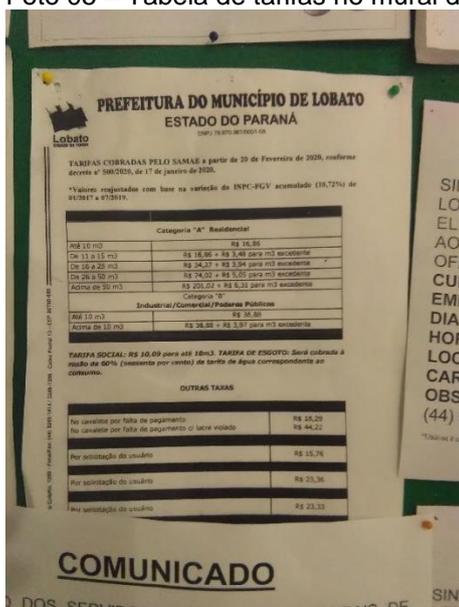
Foto 05 – Tabela de tarifas no mural do escritório de atendimento

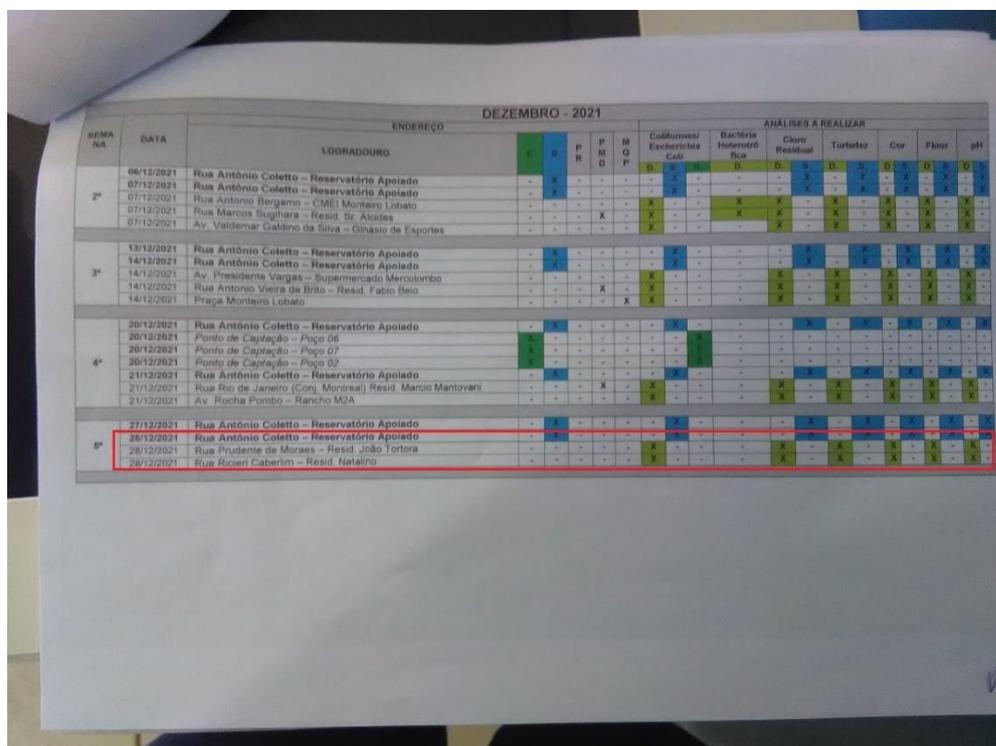
Foto 06 – Cronograma de coletas para o mês de dezembro – Plano de Amostragem 2021

- Plano de amostragem de 2021 não foi atualizado para a Portaria 888/2021 (Foto 07)

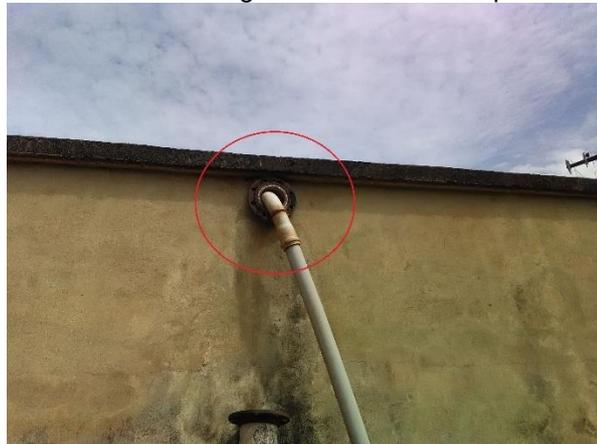
Foto 24 – Entrada água no reservatório apoiado 02

- Ausência de dispositivo indicador de nível tipo régua (Lei 14.026/2020);
- Falta de pintura na edificação (NBR 15575/2021);
- Sem escada de acesso adequada (NR 35);
- Ausência de aterramento;
- Extravasador inadequado (sem tela de proteção);
- Adutora do poço 07 entrando no reservatório apoiado pelo extravasador (foto 24);

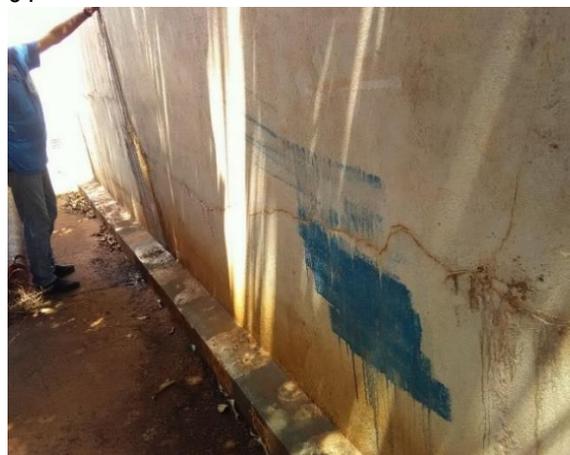
Foto 28 – Detalhe fundo reservatório apoiado 01

- Abertura de inspeção fechado inadequadamente (cadeado semi-aberto – foto 30);
- Problemas estruturais (fotos 28 e 29);
- Escada de acesso inadequada (NR 35);
- Sinais de vazamentos;

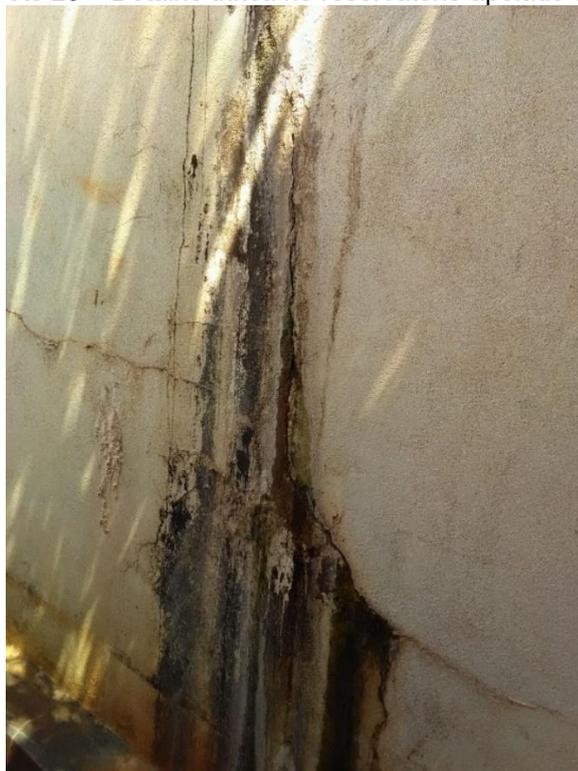
Foto 29 – Detalhe trinca no reservatório apoiado 01

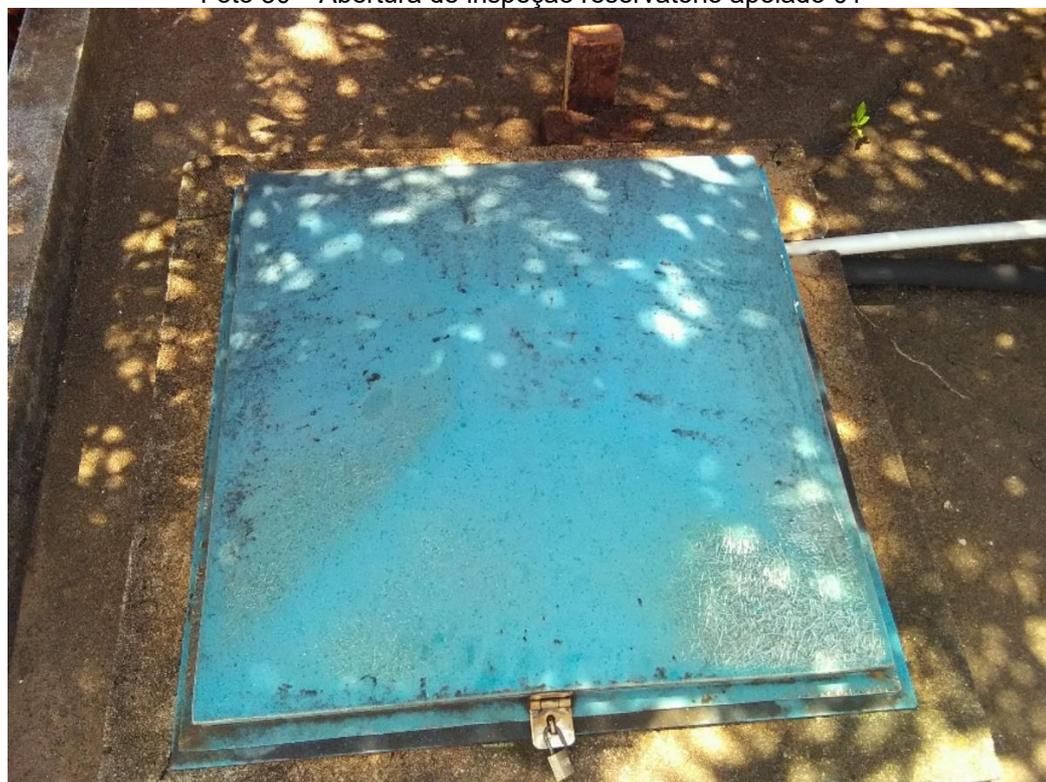
Foto 30 – Abertura de inspeção reservatório apoiado 01

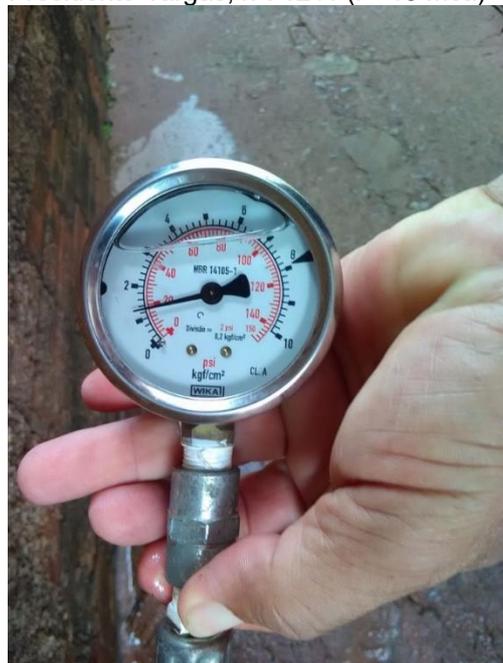
Foto 53 – Medição de pressão na rede: Rua Presidente Vargas, nº. 1211 (P=18 mca)

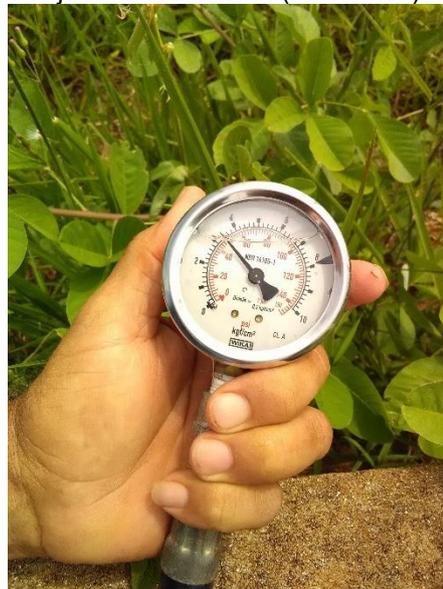
Foto 55 – Medição de pressão na rede: Hidrômetro campo de futebol suíço no Conjunto Oscar Cotrin (P=48 mca)

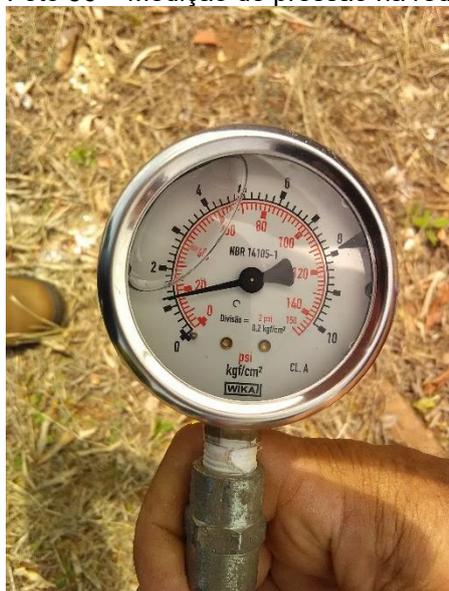
Foto 56 – Medição de pressão na rede: Rua Joaquim Bernardes Alves nº. 520 (P=48 mca)

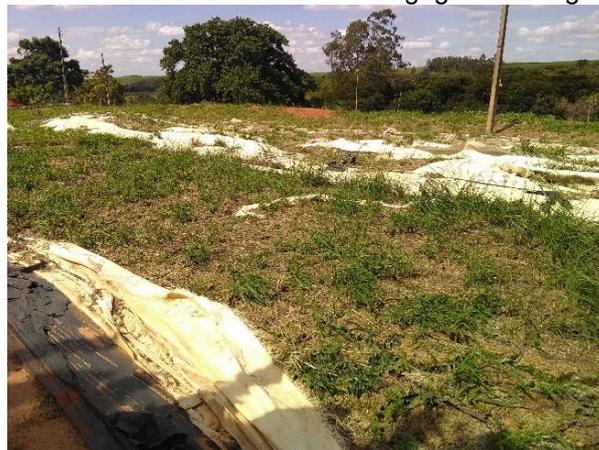
Foto 64 – Material retirado da dragagem das lagoas

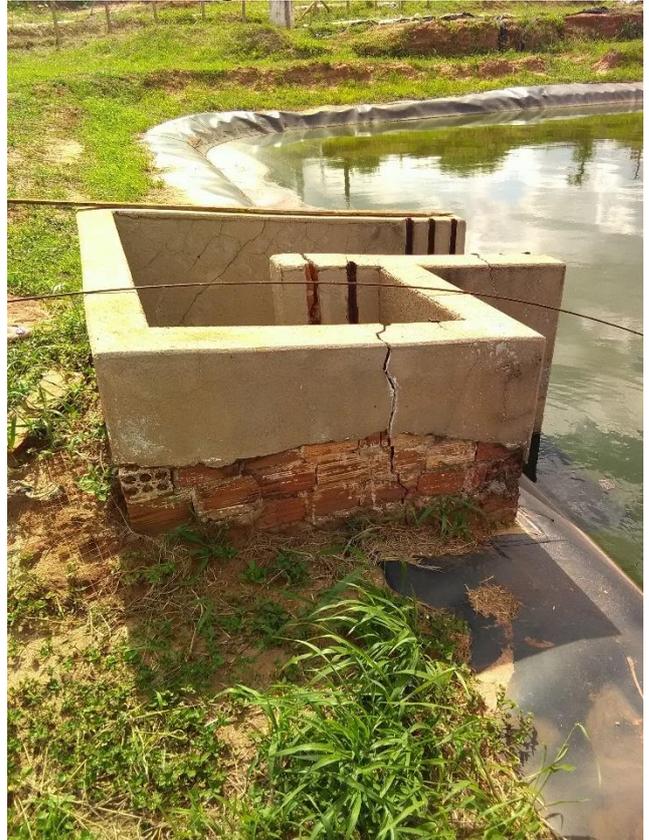
Foto 68 - Saída lagoa anaeróbia 01

- Não foi apresentada LI da obra;
- Não foi apresentada a LP do projeto da obra;
- Não foi apresentada a licença para destinação final do solo que foi movimentado na dragagem das lagoas;
- Material apresentado especificado no Anexo 06 (bag's) divergente do que foi executado (Foto 64);
- Dispositivo de saída da lagoa anaeróbia 01 inadequado, saída do efluente deve ser afogada, impedindo passagem de sobrenadantes (NBR 12.209/1992);
- Material retirado do gradeamento está com destinação final inadequada;
- Problema estrutural na saída da lagoa anaeróbia 01 (Foto 68).
