RELATÓRIO TÉCNICO DE FISCALIZAÇÃO 03/2022
SAAE DE SERTANÓPOLIS-PR

MARÇO DE 2022
MARINGÁ - PR

Para tanto, nos dias 14 e 15 de março de 2022, realizou-se fiscalização direta no município de Sertanópolis-Pr, onde o principal objetivo foi verificar a conformidade dos Sistemas de Abastecimento de Água e Sistema de Esgoto Sanitário quanto a normas e legislações pertinentes.

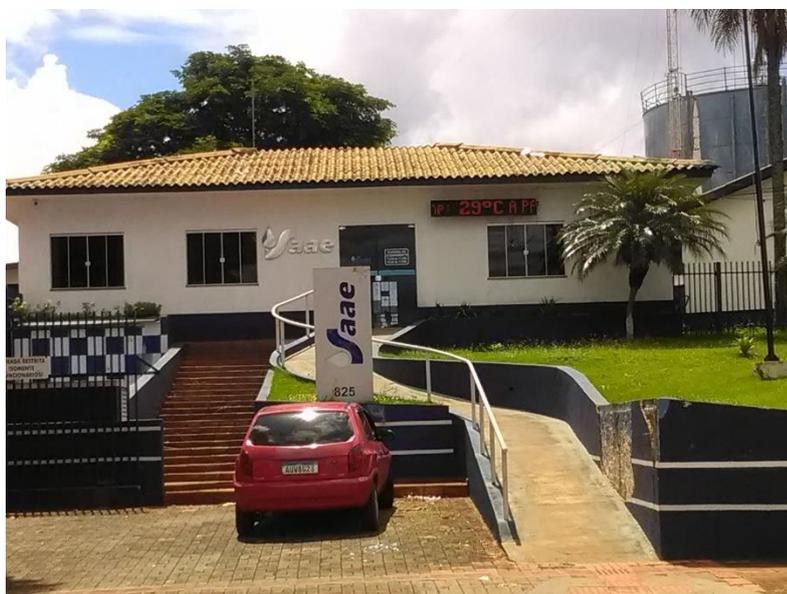
Foto 01 – Fachada área comercial

- Horário de funcionamento das 07:30 às 11:30 e das 13:00 às 17:00 de segunda a sexta-feira;
- A fachada da edificação possui horário de funcionamento e telefone para contato;
- Espaço interno para atendimento ao público é adequado (Foto 04);
- Existe plataforma de atendimento virtual para os usuários (Foto 06)
- Registro de finalização de serviços solicitados pelos usuários (Foto 01);
- Existe registro dos atendimentos;
- Existe local para reclamações do consumidor (Foto 05);

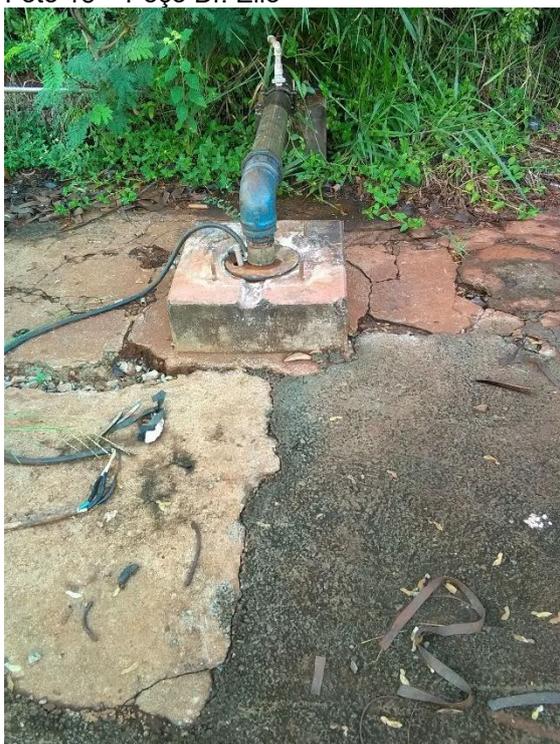
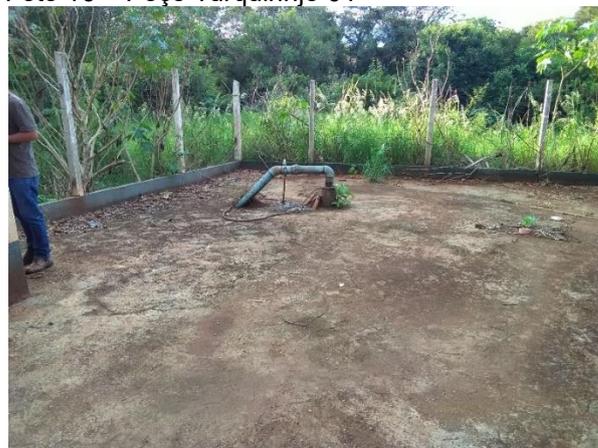
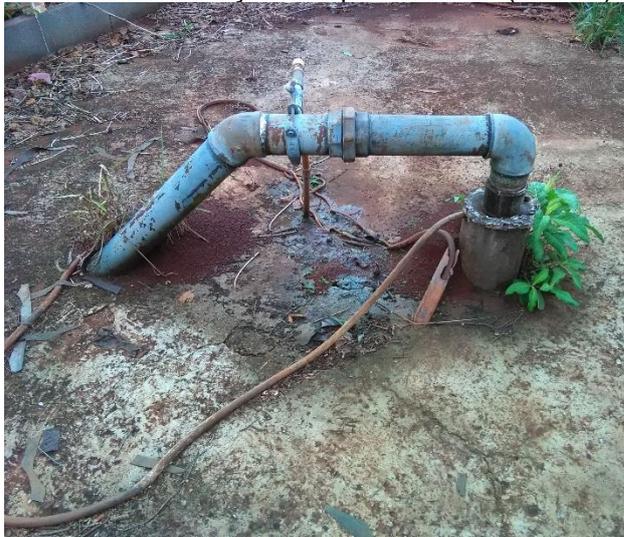
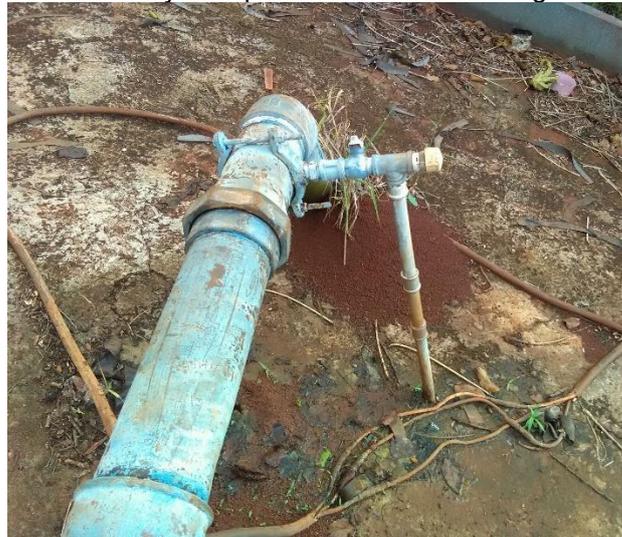
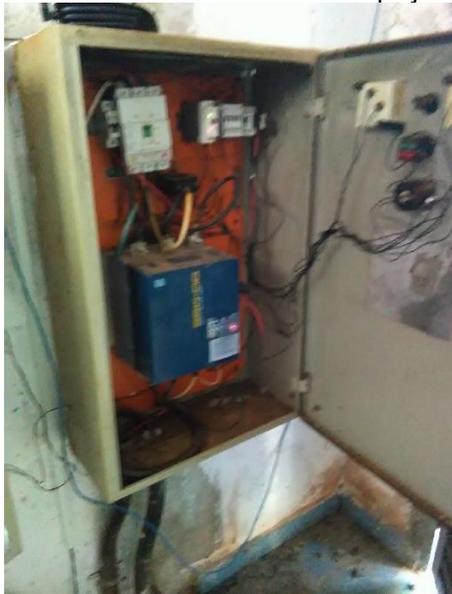
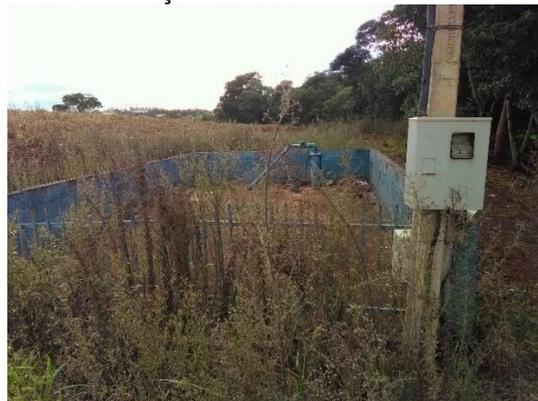
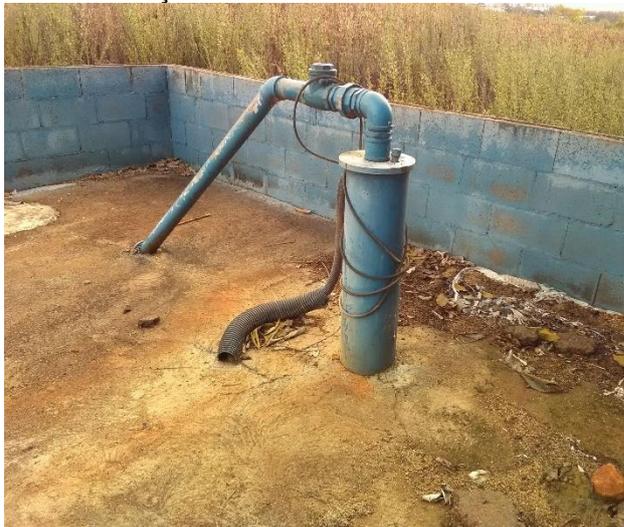
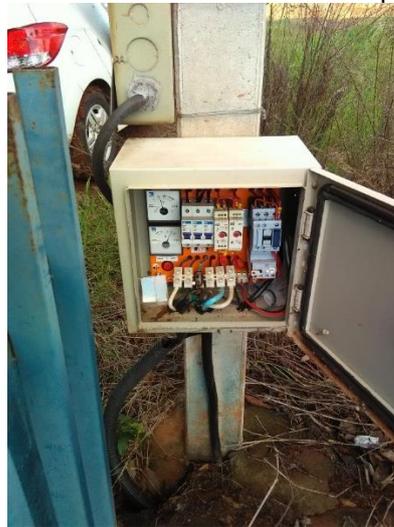
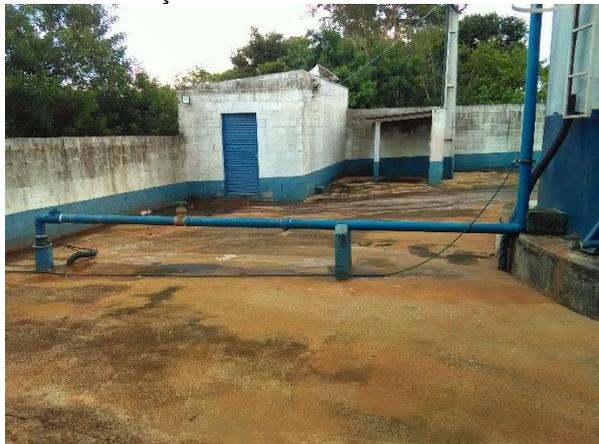
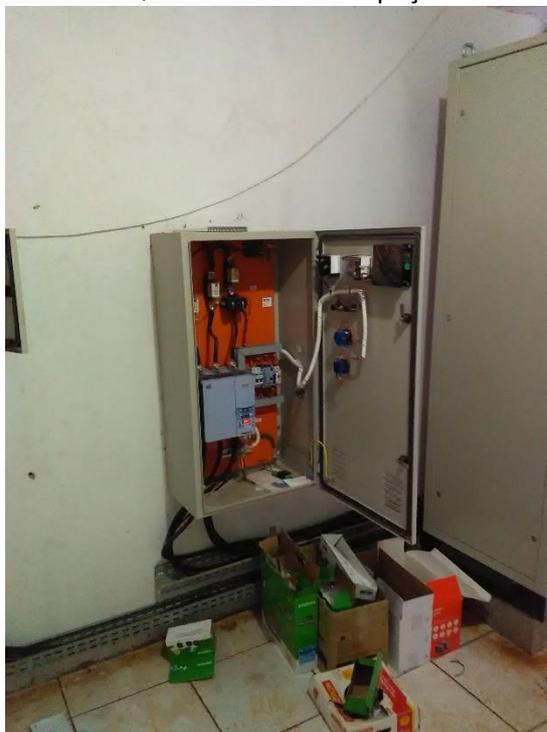
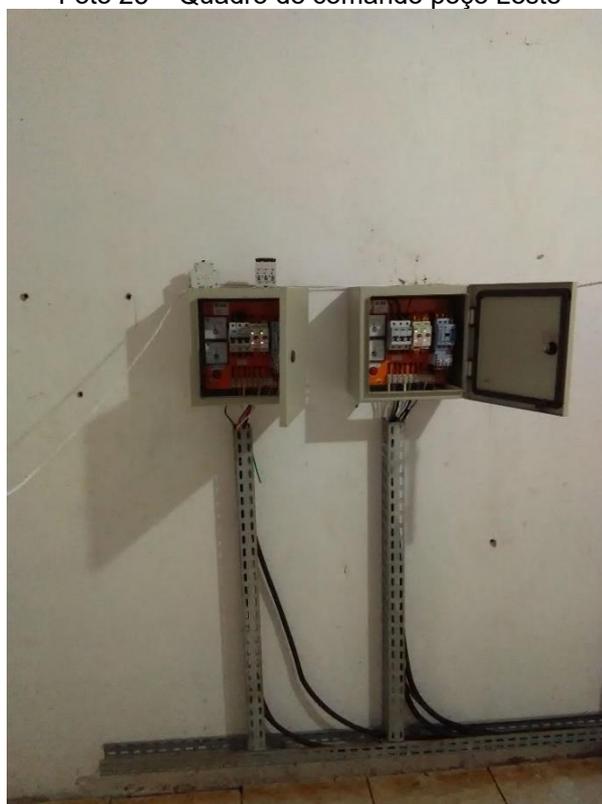
- Ausência de dispositivos medidores de vazão (Lei 14.026/2020);
- Falta de manutenção nas edificações (NBR 15575/2021);
- Falta do Plano de Manutenção (Manual de Fiscalização);

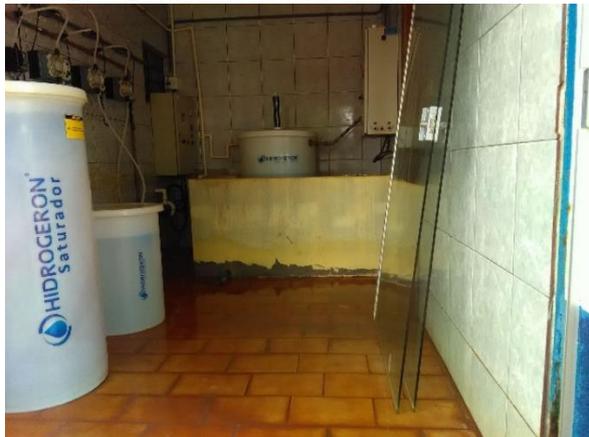
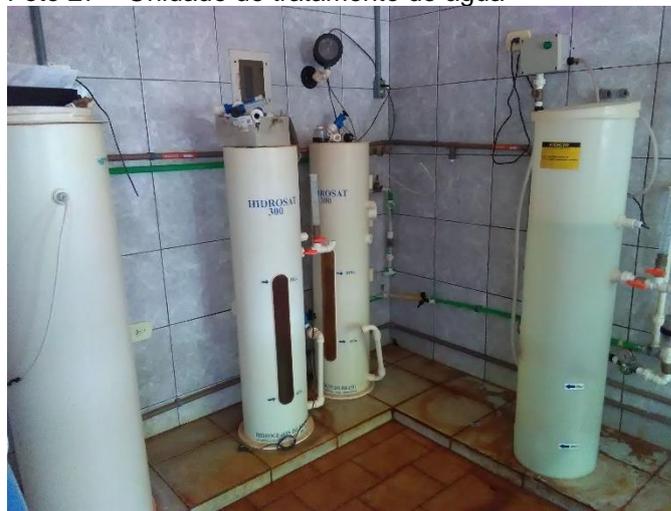
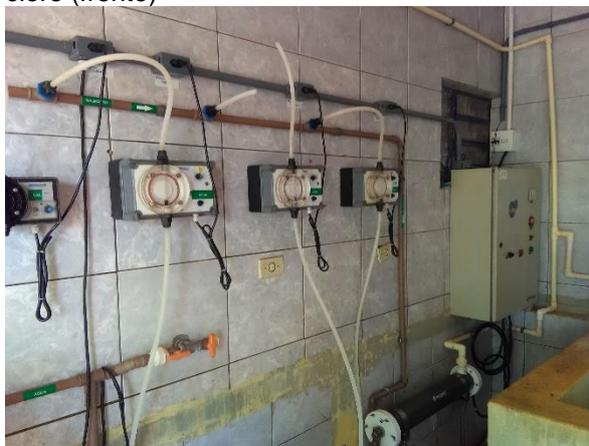
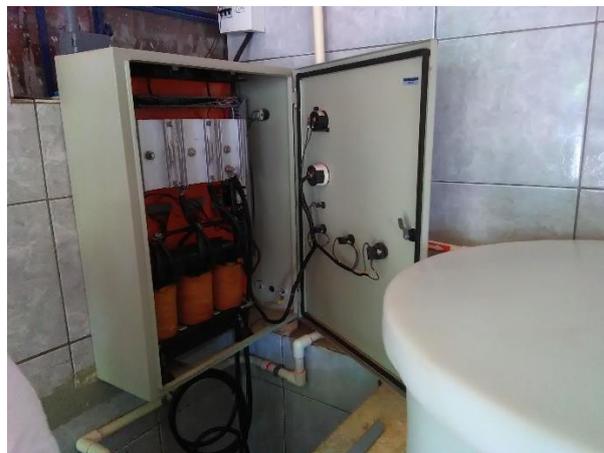
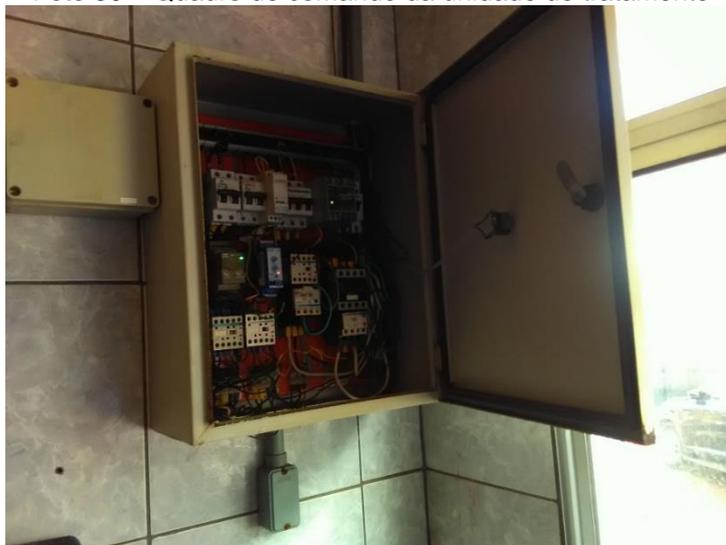
- Falta de registro de manutenção (Lei nº. 11.026/2020);
- Falta de manutenção na edificação;
- Não disponibilidade de EPI aos funcionários (NR 06 item 6.3);
- Não atendimento a itens da NR 10: item 10.2.3 “inexistência de esquema unifilar atualizado das instalações elétricas com as especificações do sistema de aterramento”; item 6.4 da ABNT 5419/2001 “a documentação técnica deve ser mantida no local, ou em poder dos responsáveis pela manutenção do SPDA”;
- Falta de registro das manutenções realizadas no quadro e demais itens pertencentes ao sistema elétrico (NBR 5419/2001);
- Ausência de identificação sinalizadora;
- Falta de extintor na unidade de tratamento (NPT 021/2014 item 5.2.1.11);
- Falta de identificação nos quadros de energia (NR 10);

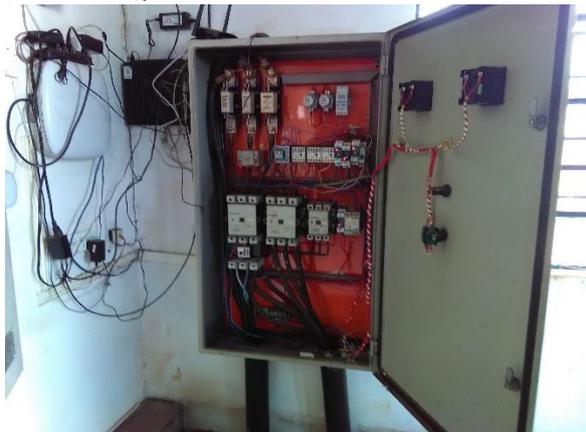
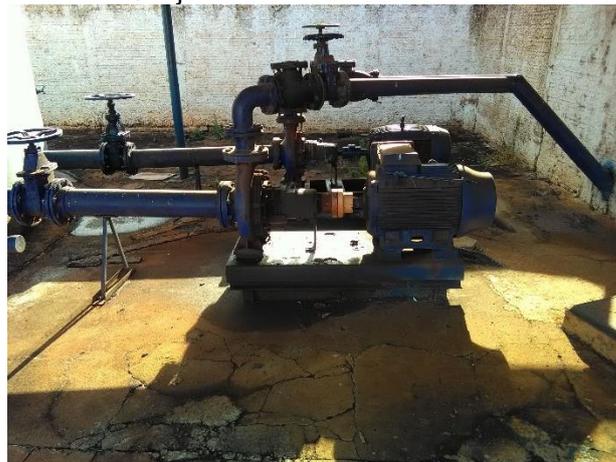
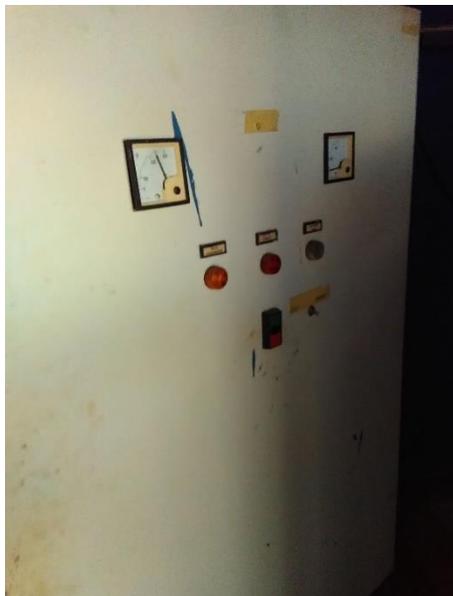
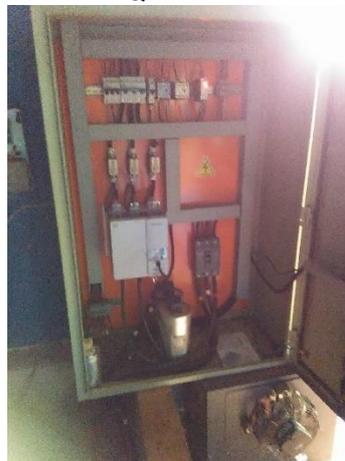
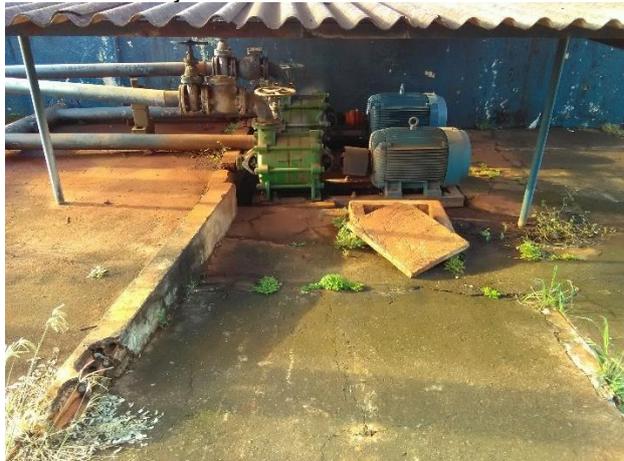
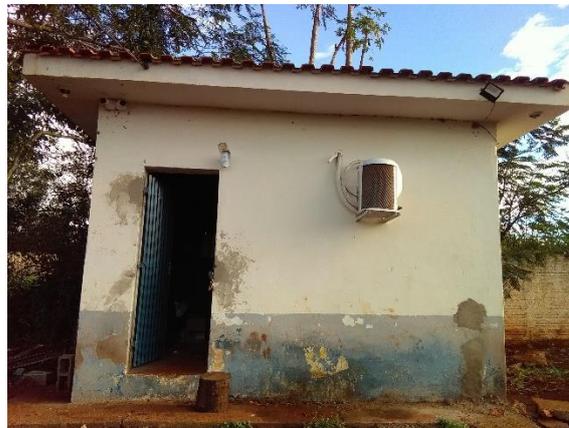
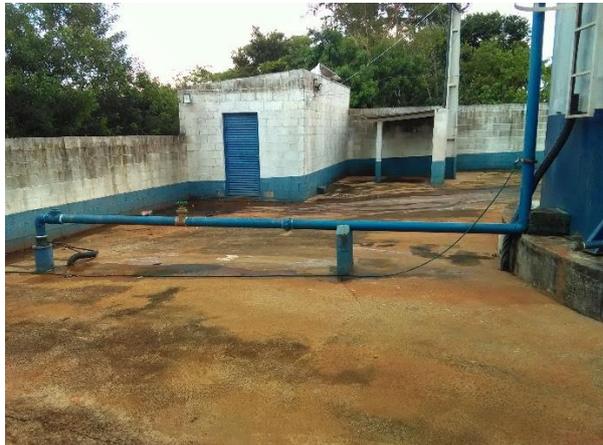
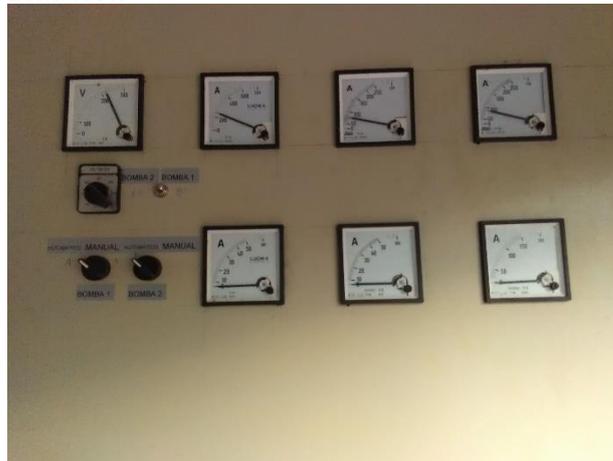
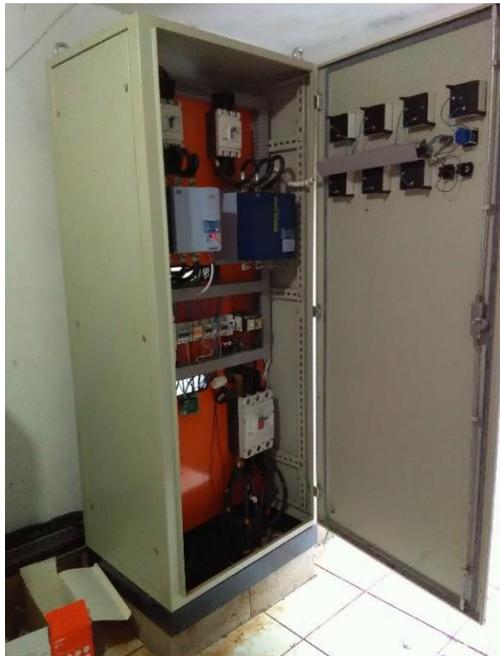
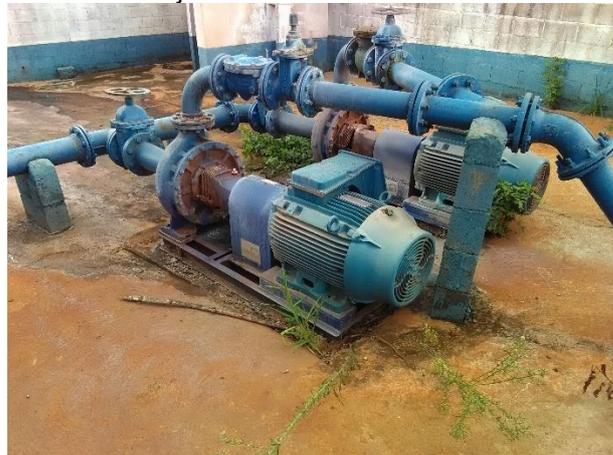
- Falta de registro das manutenções pertencentes ao aterramento (NBR 5419/2001);
- Não atendimento a itens da NR 10: item 10.2.3 “inexistência de esquema unifilar atualizado das instalações elétricas com as especificações do sistema de aterramento”; item 6.4 da ABNT 5419/2001 “a documentação técnica deve ser mantida no local, ou em poder dos responsáveis pela manutenção do SPDA”;
- Falta de registro das manutenções realizadas no quadro e demais itens pertencentes ao sistema elétrico (NBR 5419/2001);
- Falta de identificação nos quadros de energia (NR 10);
- Falta de registro de limpeza e desinfecção periódicas (Portaria 888/2021);
- Falta de registro de manutenção (Lei nº. 11.026/2020);
- Conjunto moto bomba das elevatórias norte e sul com elevado tempo de uso;
- Falta de sinalização identificadora nas unidades;
- Falta de roçada na elevatória zona norte.

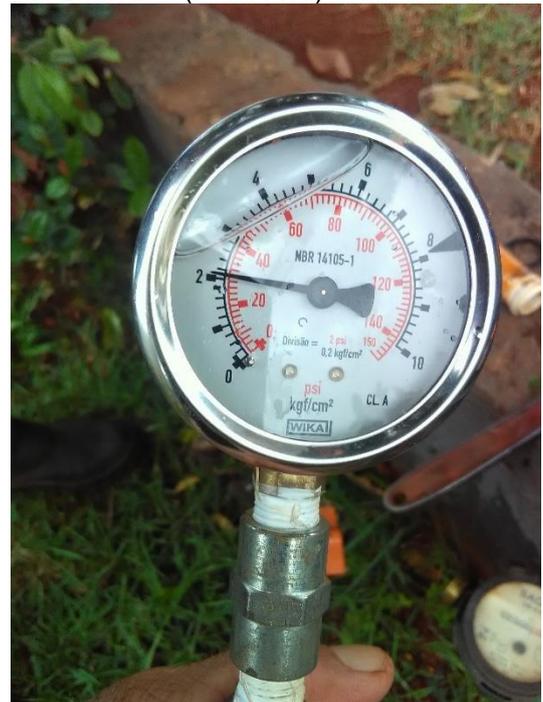
Foto 54 – Medição de pressão na rede: Hidrômetro Posto de Saúde Roberto Martins (Latitude: 23° 3'29.92"S e Longitude 51° 2'13.52"O (P=30 mca)

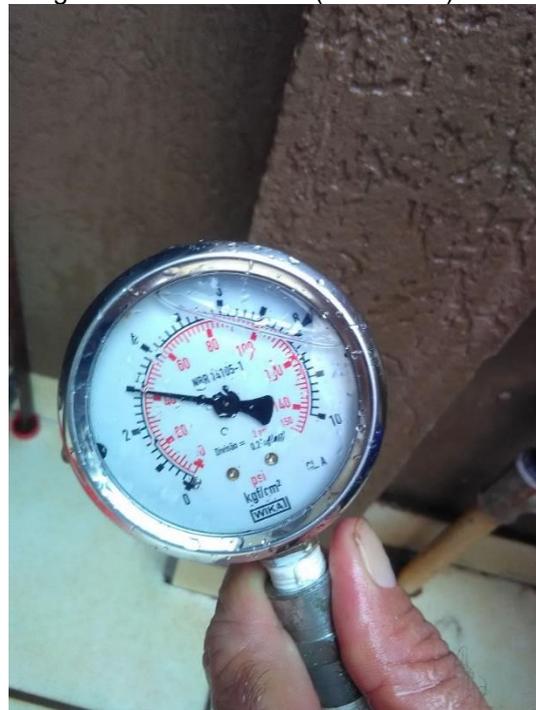
Foto 56 – Medição de pressão na rede: Rua Dr. Gervázio, nº. 860 (Latitude: 23° 3'29.88"Se Longitude 51° 1'59.50"O (P=42 mca)

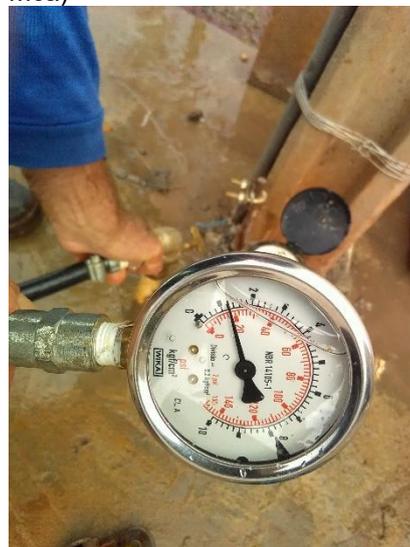
Foto 58 – Medição de pressão na rede: Rua Distrito Federal x Av. Natal Bersanete (Latitude: 23° 3'17.64"S Longitude 51° 1'35.94"O (P=18 mca)

- Pressão verificada na rede menor que a mínima permitida (NBR 12.218/1994) na Rua Pernambuco;
- Cadastro da rede desatualizado. Também das unidades de tratamento, poços, reservatórios e demais componentes do sistema de abastecimento os projetos estão desatualizados;

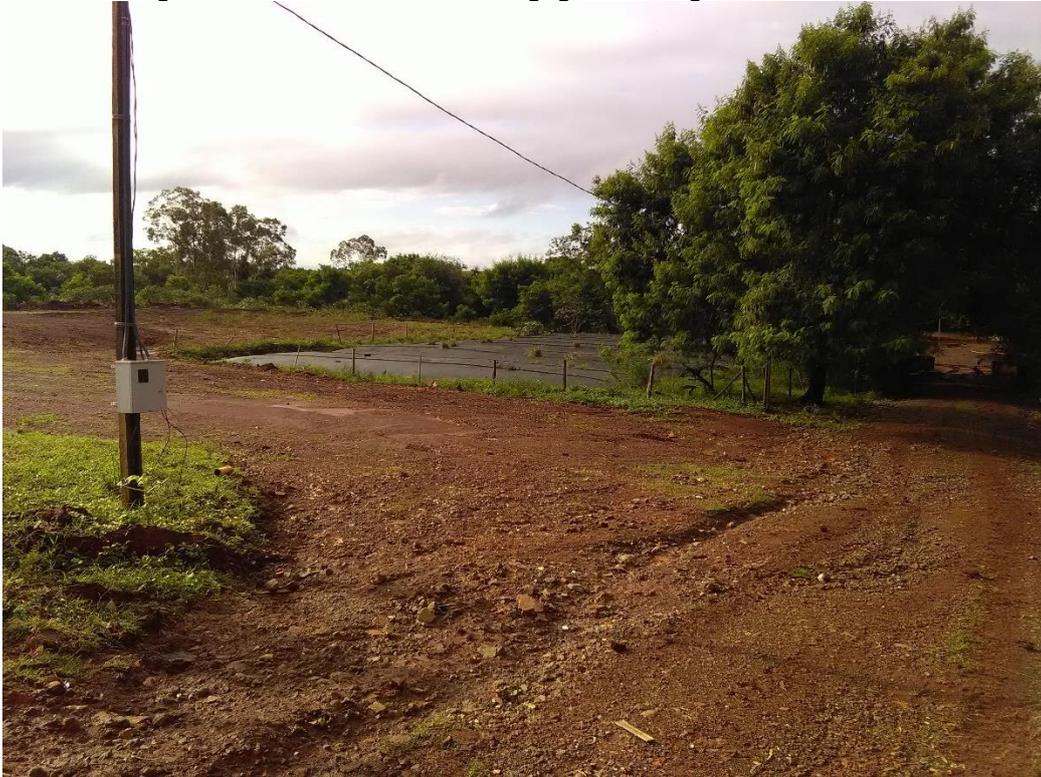
Foto 63 – Bags com material retirado da dragagem das lagoas
