RELATÓRIO TÉCNICO DE FISCALIZAÇÃO 04/2022

SAMAE DE LOBATO-PR

ABRIL DE 2022

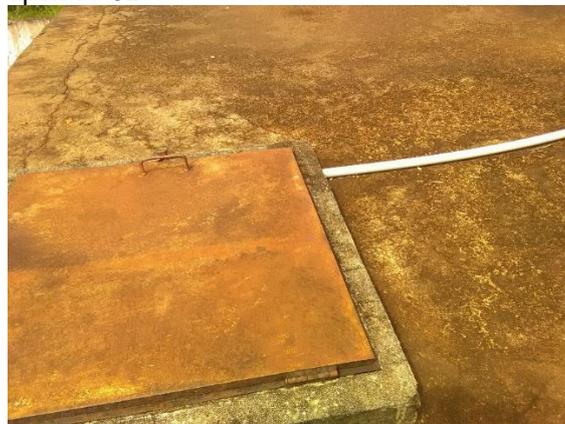
Foto 23 – Abertura de inspeção reservatório apoiado 02

- Abertura de inspeção fechado inadequadamente (cadeado semi-aberto – foto 30);
- Problemas estruturais (fotos 28 e 29);
- Escada de acesso inadequada (NR 35);
- Sinais de vazamentos;

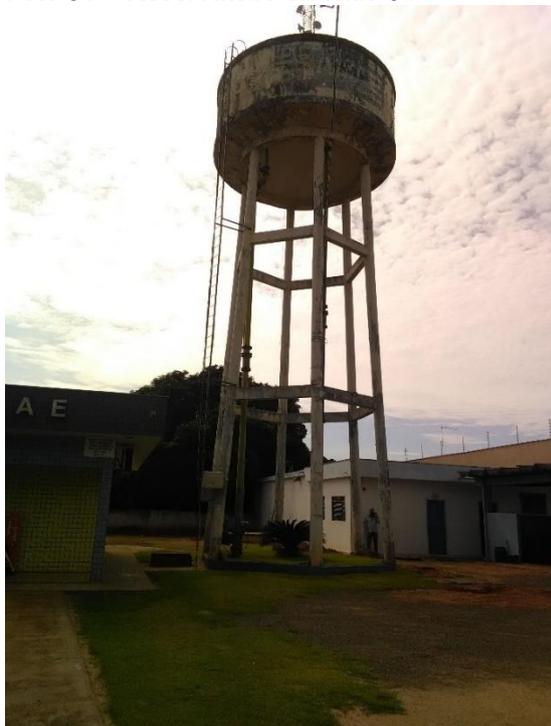
Foto 31 – Reservatório elevado 01

- A estrutura do reservatório não está em boas condições (tubulações e registros);
- Sinais de vazamentos;
- Ausência de aterramento;
- Escada de acesso inadequada (NR 35);
- Viga de sustentação do reservatório com danos estruturais;
- Falta de pintura.

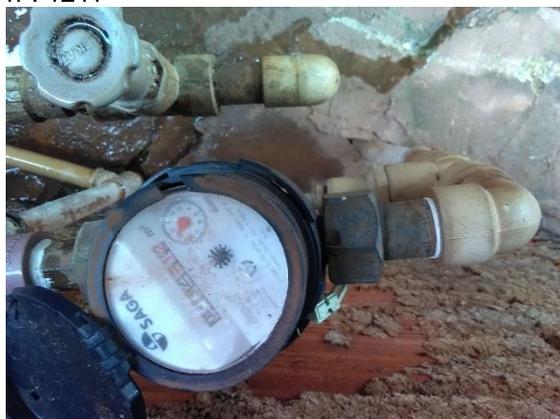
Foto 52 – Hidrômetro Rua Presidente Vargas, nº. 1211

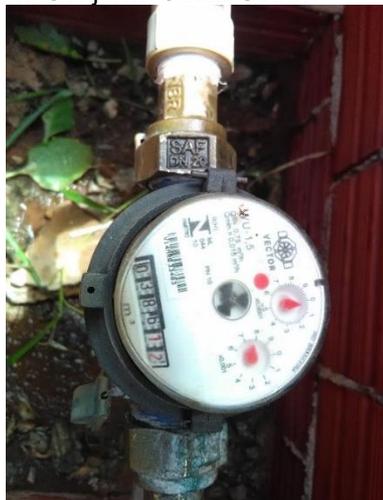
Foto 54 – Hidrômetro campo de futebol suíço no Conjunto Oscar Cotrin

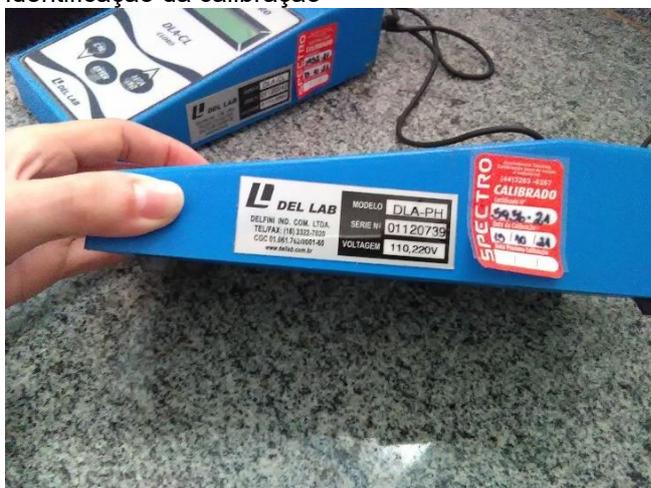
Foto 59 – Equipamento utilizado no laboratório com identificação da calibração

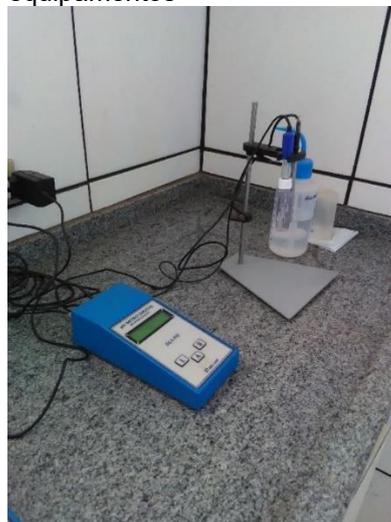
Foto 60 – Bancada do laboratório com equipamentos

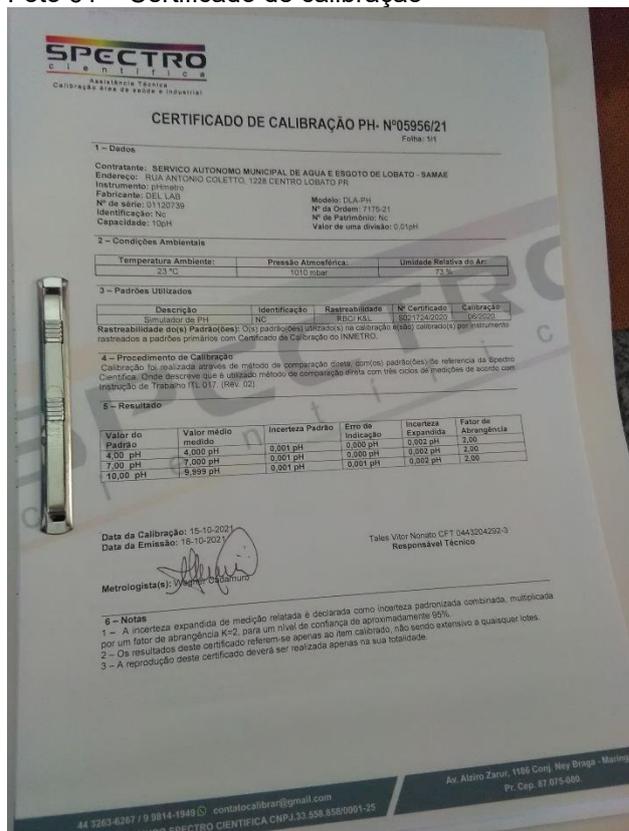
Foto 61 – Certificado de calibração

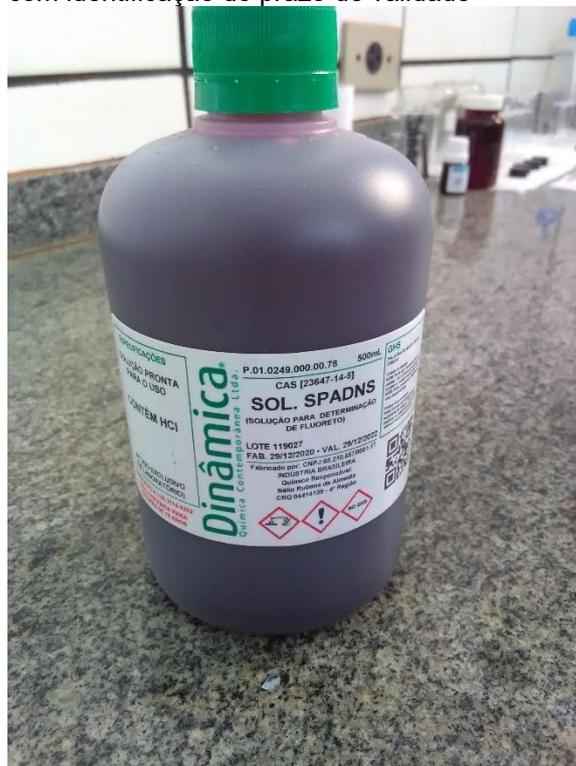
Foto 62 – Produto químico utilizado no laboratório com identificação do prazo de validade

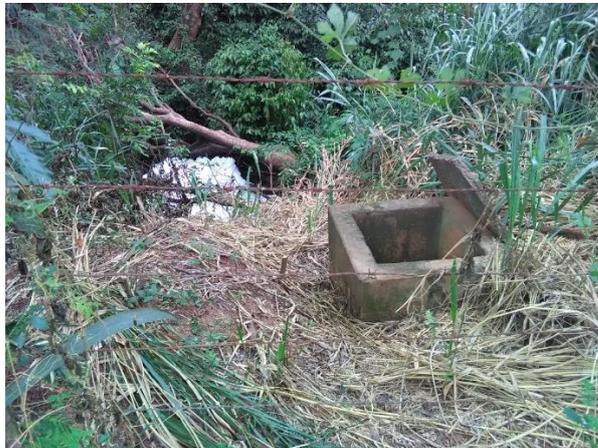
Foto 75 - Ponto de coleta de amostra na saída da ETE
